PCA – PLANO DE CONTROLE AMBIENTAL

Rodovia: PR-239

Trecho: Entroncamento PRC-466 (Pitanga) – Barra Bonita – Mato Rico

FASE DE PROJETO EXECUTIVO

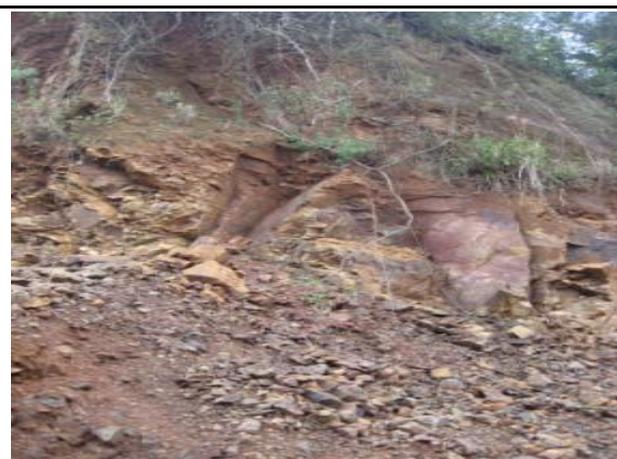
Figura 7.1 (UTM 7264258,21 N; 415450,32 E). Afloramento às margens da rodovia PR-239. Rochas da Formação Serra Geral, Membro Nova Prata (SKnp).

Pertencente a Formação Serra Geral, o Membro Nova Prata (JKnp) é constituído por rochas ígneas que variam de básicas a ácidas, compreendendo basaltos pórfiros, dacitos, riódacitos e riolitos (Figura 7.1 e Figura 7.2). Essas rochas ocorrem de forma esparsa nas porções sul e centro-leste da All.

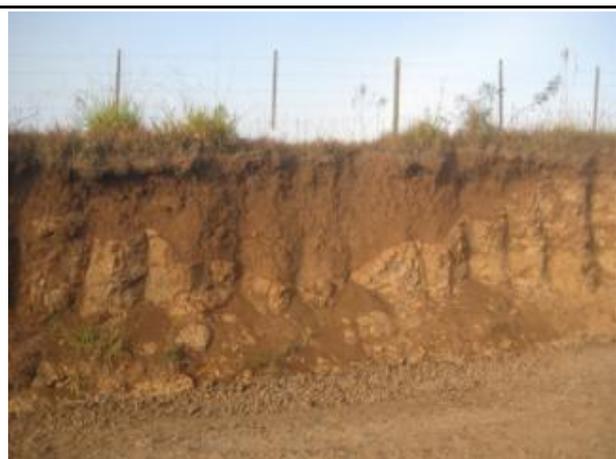
Figura 7.2 (UTM 7262314,93 N; 402419,34 E). Afloramento às margens da rodovia PR-239. Rochas da Formação Serra Geral, Membro Nova Prata (SKnp).

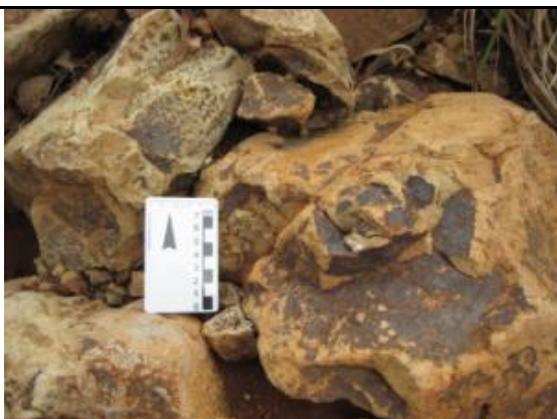
Figura 7.3 (UTM 7263398,36 N; 420429,95 E). Afloramento às margens da rodovia PR-239. Rochas da Formação Serra Geral (SKsg).

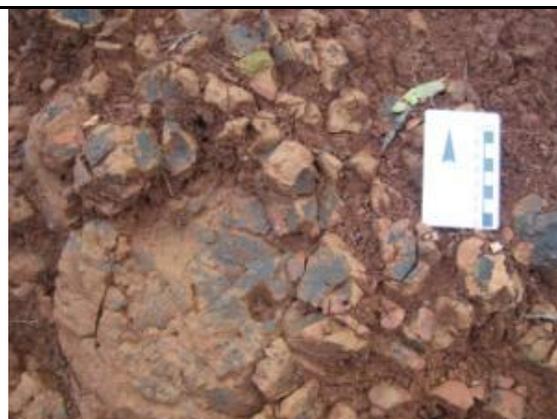
Figura 7.4 (UTM 7264258,21 N; 415450,32 E). Afloramento às margens da rodovia PR-239. Rochas da Formação Serra Geral (SKsg).

A Formação Serra Geral (JKsg) corresponde às rochas de ocorrência predominante na All, decorrendo de extensos derrames de vulcanismo de fissura continental sucedidos no Jurássico-Cretáceo (Figura 7.3 e Figura 7.4). Essa formação é composta essencialmente por rochas efusivas básicas toleíticas, com basaltos maciços e amigdalóides, afaníticos cinzentos a pretos, raramente andesitos, e intercalações de arenitos finos.

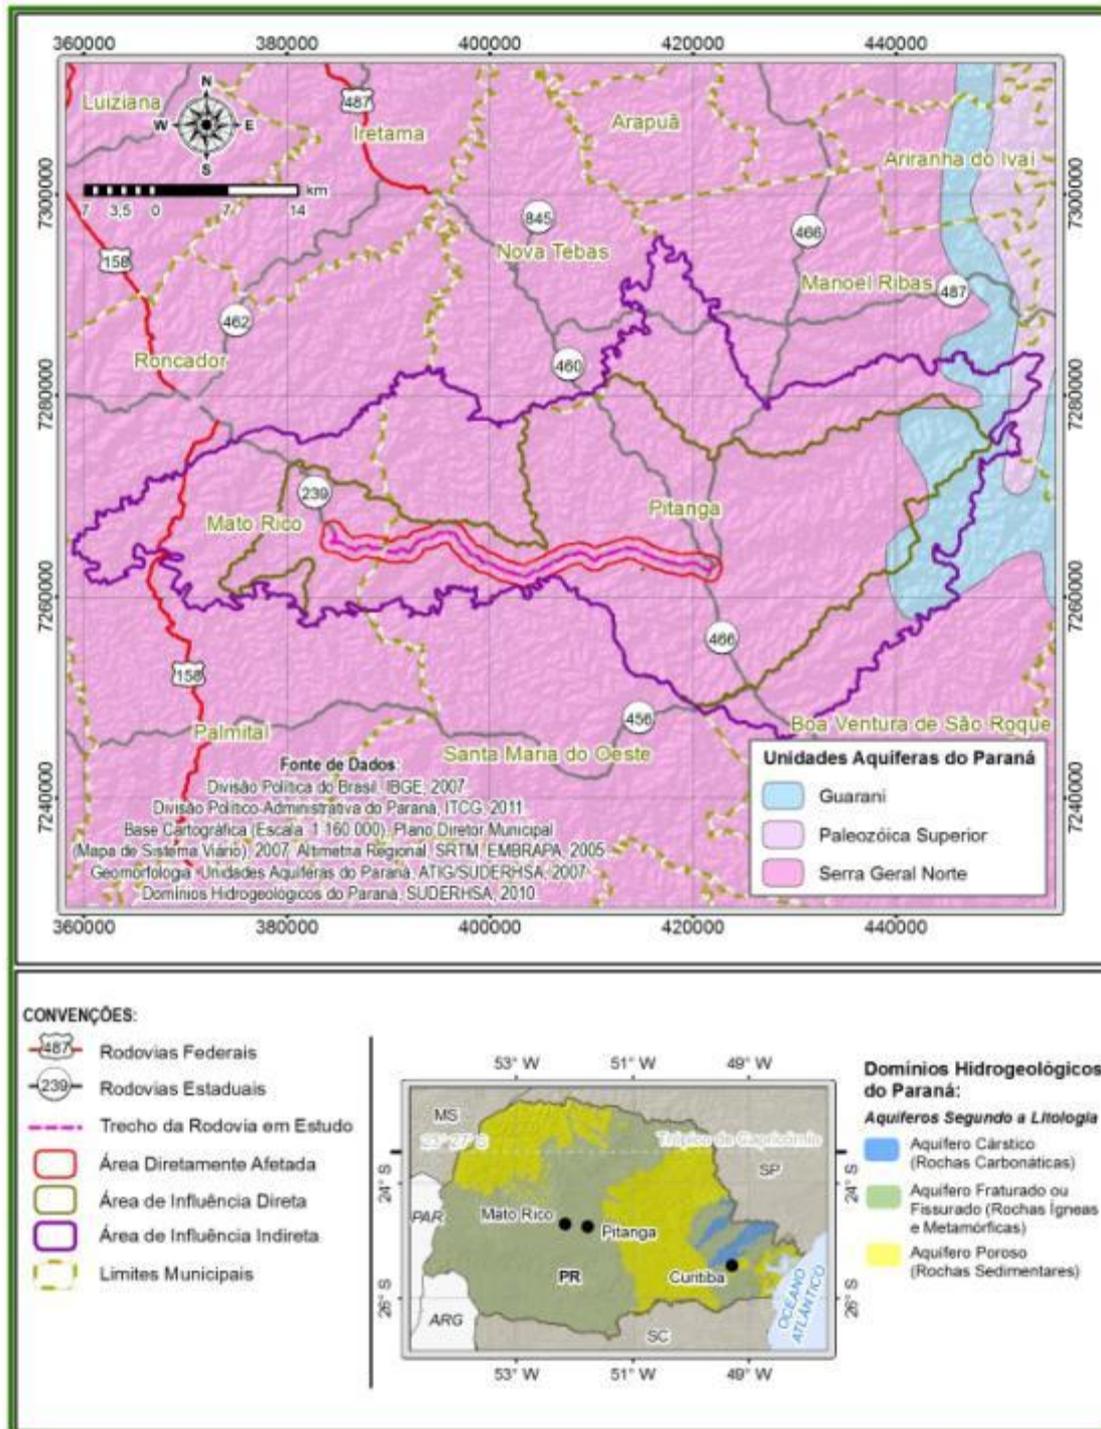
Figura 7.5 Unidades Aquíferas Presentes nas Áreas de Influência do Empreendimento.

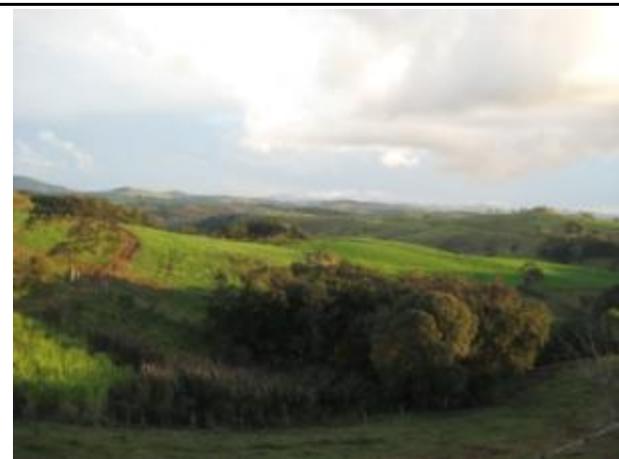
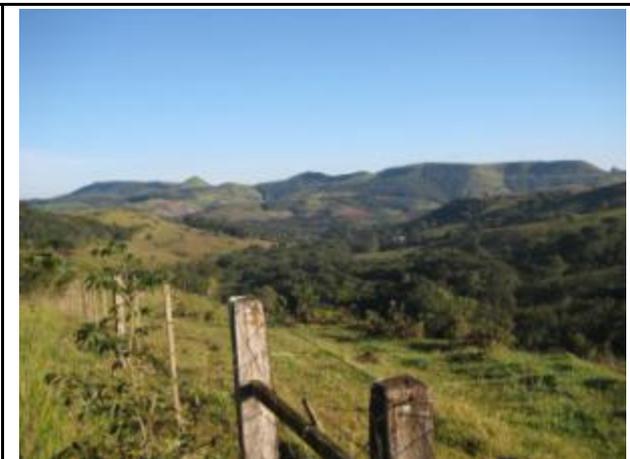
<p>Figura 7.6 (UTM 7262701,44 N; 405044,63 E). Aspectos da paisagem relacionada ao Planalto do Alto/Médio Piquirí, com predominância do relevo ondulado.</p>	<p>Figura 7.7 (UTM 7262725,15 N; 401347,71 E). Aspectos da paisagem relacionada ao Planalto do Alto/Médio Piquirí. Evidenciam-se as formas de relevo com topos alongados e isolados, vertentes convexas e côncavo-convexas e vales em U aberto.</p>

A subunidade morfoescultural denominada Planalto do Alto/Médio Piquirí situa-se no Terceiro Planalto Paranaense e apresenta médio índice de dissecação do terreno. Ocupando a porção central e oeste da AID, essa é a subunidade morfoescultural mais representativa ao estudo, pois aproximadamente 37 km da rodovia PR-239 situam-se na mesma (Figura 7.6 e Figura 7.7). O relevo dominante mostra-se ondulado com amplitude altimétrica de 900 m, com altitudes variando entre 320 e 1.220 m. As formas predominantes são os topos alongados e isolados, vertentes convexas e convexo-côncavas e vales em “U” aberto, modeladas em rochas basálticas da Formação Serra Geral.

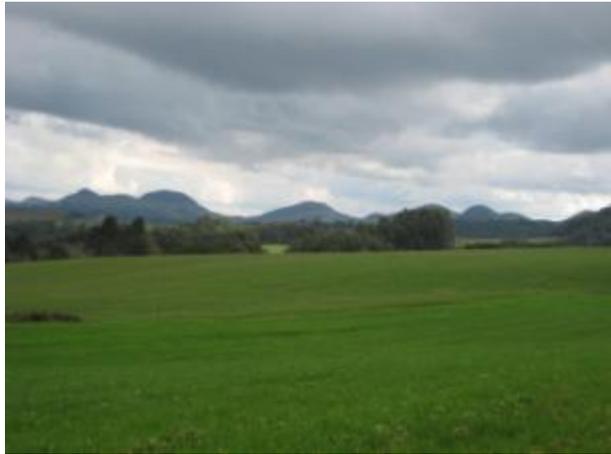
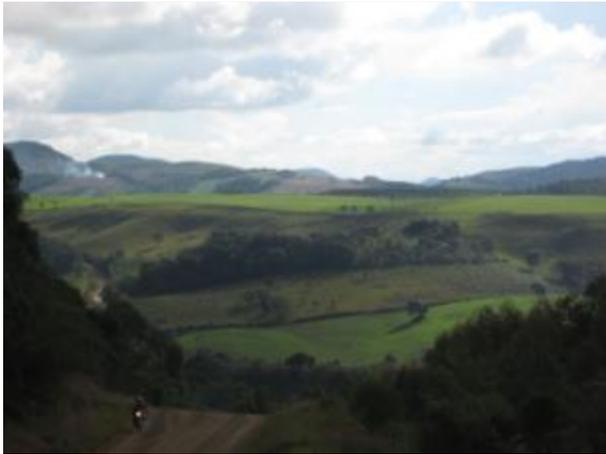
<p>Figura 7.8 (UTM 7263335,53 N; 420212,27 E). Aspectos da paisagem relacionada ao Planalto Pitanga/Ivaiporã, com predominância do relevo moderadamente ondulado.</p>	<p>Figura 7.9 (UTM 7263943,48 N; 416200,45 E). Aspectos da paisagem relacionada ao Planalto Pitanga/Ivaiporã. Evidenciam-se as formas de relevo com topos alongados e isolados, vertentes convexas e vales em V.</p>

com amplitude altimétrica de 860 m, com altitudes oscilando entre 360 e 1.220 m. As principais formas de relevo são os topos alongados, as vertentes convexas e os vales em “V”, também modeladas em rochas da Formação Serra Geral (Figura 7.8 e Figura 7.9).

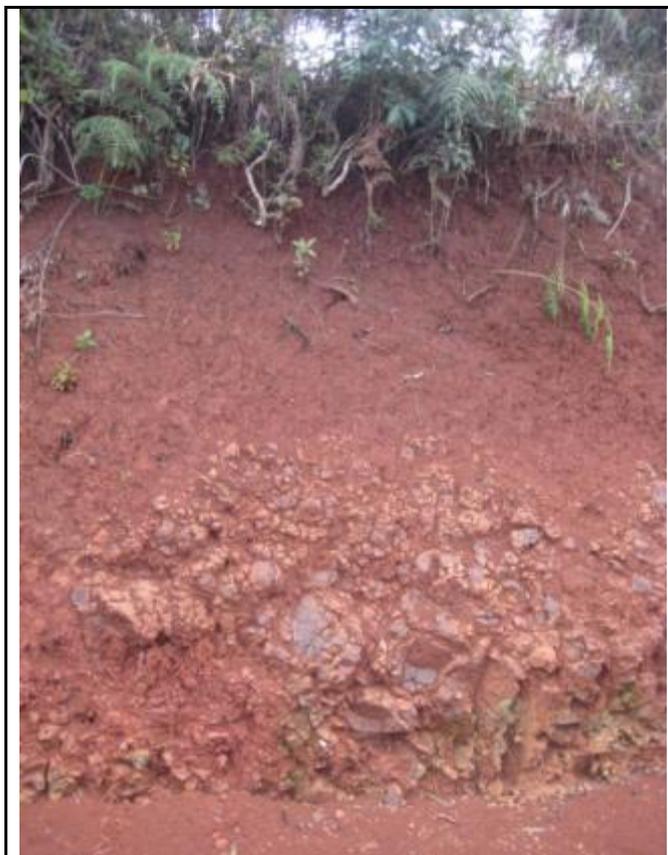
Figura 7.10 (UTM 7263516,27 N; 420403,95 E). Perfil de LATOSSOLO VERMELHO Distroférico associado à NEOSSOLOS REGOLÍTICOS Eutróficos. Proximidades da rodovia PR-239.

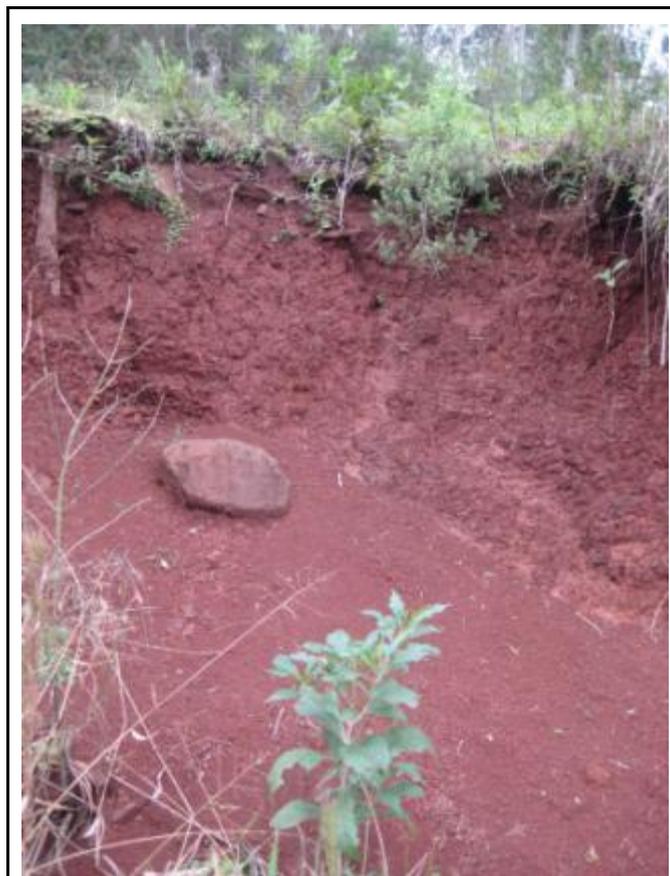
**Figura 7.11 (UTM 7264228,99 N; 415520,12 E).
Perfil de LATOSSOLO VERMELHO Distroférrico
nas proximidades da rodovia PR-239.**

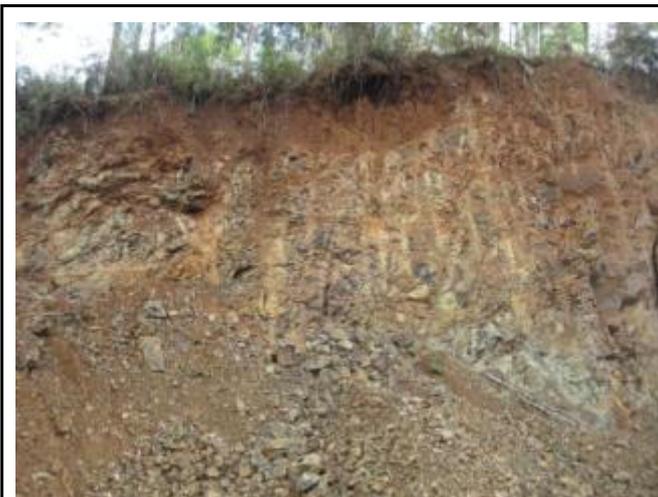
**Figura 7.12 (UTM 7264375,08 N; 411954,06 E).
Perfil de NEOSSOLOS REGOLÍTICOS Eutróficos
nas proximidades da rodovia PR-239.**

Os NEOSSOLOS REGOLÍTICOS Eutróficos também se mostram pouco evoluídos, pouco profundos e constituídos por material orgânico ou mineral. O contato lítico ocorre em profundidade superior a 50 cm, sendo notável a presença de minerais primários e estruturas/fragmentos de rocha intemperizada no horizonte A. O caráter eutrófico indica alta saturação por bases na maior parte do horizonte C.

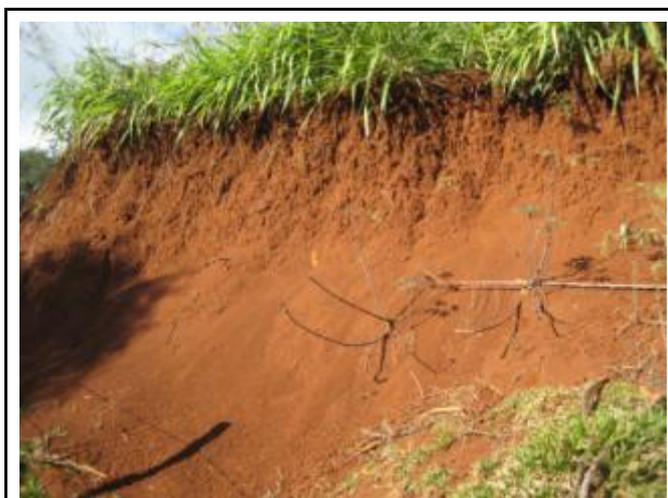
**Figura 7.13 (UTM 7266381,27 N; 395078,80 E).
Perfil de NITOSSOLO VERMELHO Distroférico
nas proximidades da rodovia PR-239.**

Já os NITOSSOLOS VERMELHO Distroféricos apresentam B nítico como horizonte diagnóstico, caracterizado pela presença de argila de baixa atividade. O caráter distroférico resulta da baixa saturação por bases e significativos teores de ferro na maior parte dos primeiros 100 cm do horizonte, inclusive BA. Essa é a classe de solo de ocorrência predominante na ADA, correspondendo a 42% de sua área total.

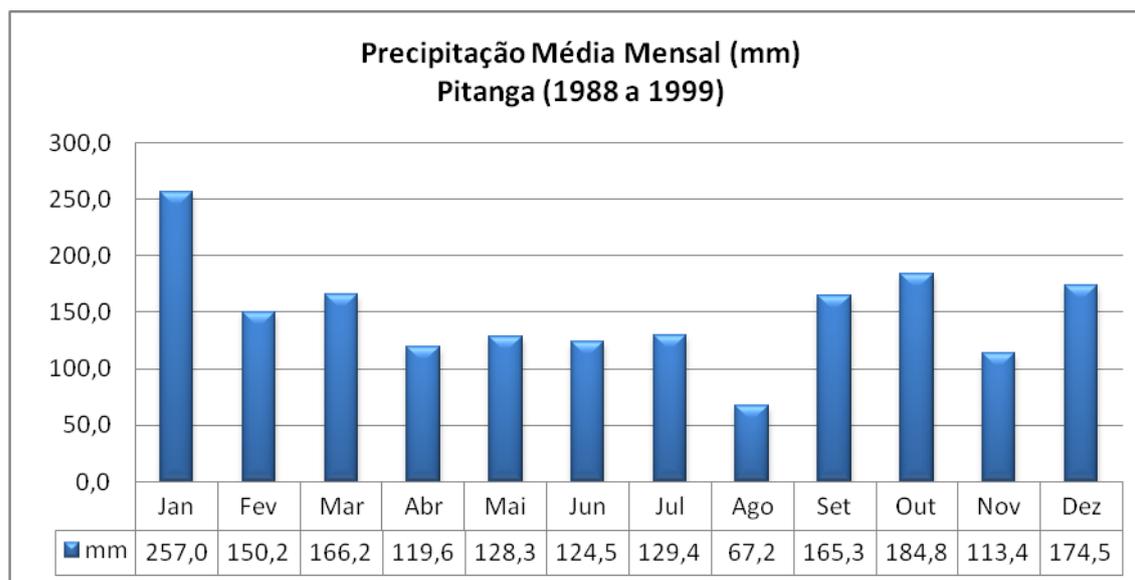
Figura 7.18 Distribuição da Precipitação Média Mensal em Pitanga (1988 a 1999).

A média pluviométrica para os meses de verão é de 573,4 mm, com acumulado mínimo de 448,28 mm em registro pela estação Irati (83836), localizada a mais de 100 km do empreendimento em estudo, enquanto que o acumulado máximo de 1016,9 mm é registrado pela estação Guaraqueçaba (2548039), valor justificado por sua localização litorânea e forte influência da MTa. A representação gráfica da distribuição dos eventos pluviométricos médios mensais, anual e sazonais para Pitanga pode ser observada a partir das Figura 18 e Figura 19.

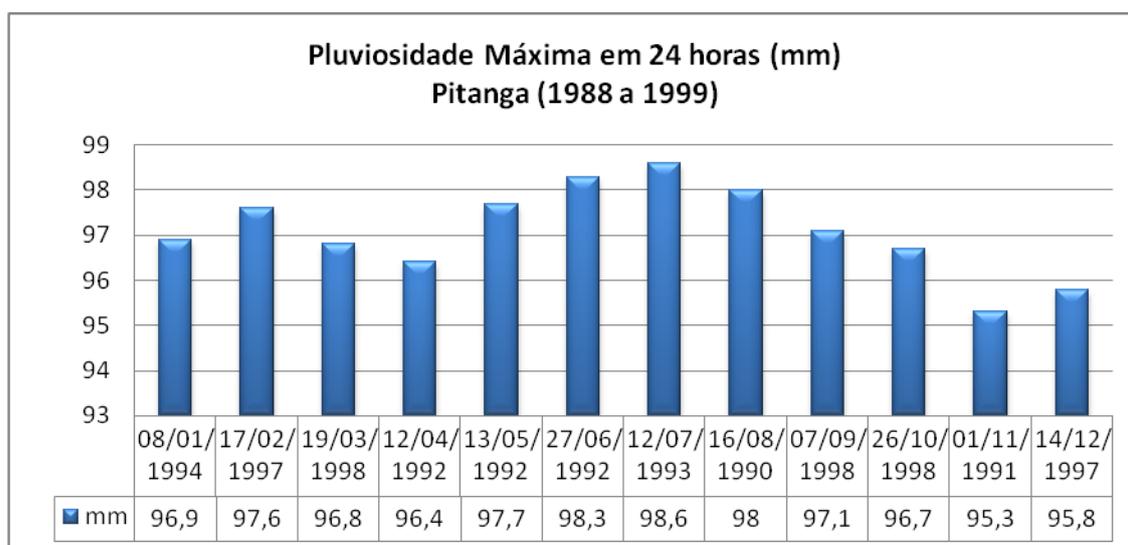
Figura 7.20 Pluviosidade Máxima em 24 Horas em Pitanga (1988 a 1999).

Com relação à ocorrência de eventos extremos na Área de Influência Indireta do empreendimento, destacam-se os relacionados às chuvas torrenciais. A Figura 20 apresenta os eventos de pluviosidade máxima em 24 horas, ocorridos em Pitanga para o período entre 1988 e 1999 e permite verificar que a precipitação de maior expressão tem seu registro na data de 12/07/1993, quando o acumulado para 24 horas foi de até 98,6 mm.

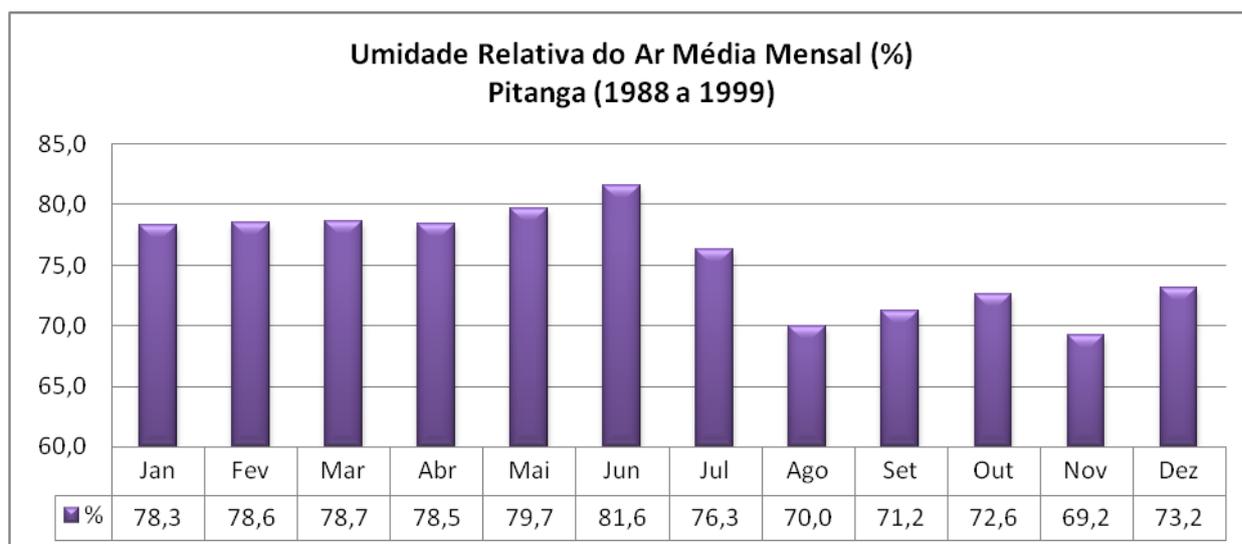
Figura 7.23 Distribuição da Umidade Relativa do Ar Média Mensal em Pitanga (1988 a 1999).

Observa-se nos gráficos das Figuras 23 e 24, que a umidade relativa média do ar mensal sofre um decréscimo significativo no da primavera, com valor mínimo registrado durante o mês de novembro em 69,2%. O acréscimo expressivo na umidade relativa do ar ocorre apenas a partir do mês de janeiro, quando os valores ficam acima de 78%.

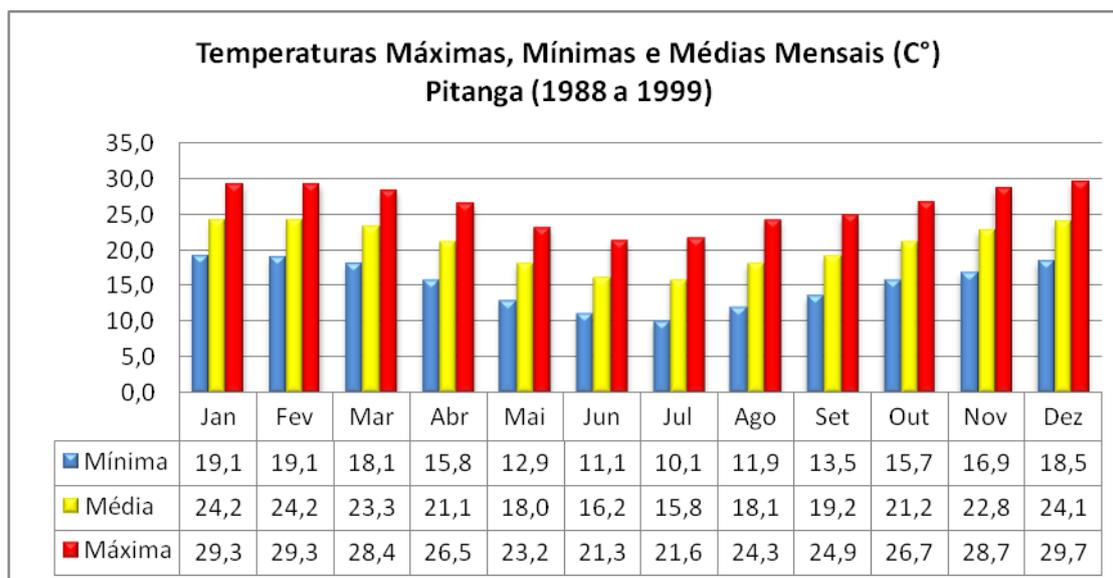
Figura 7.25 Distribuição das Temperaturas Médias Mensais em Pitanga (1988 a 1999).

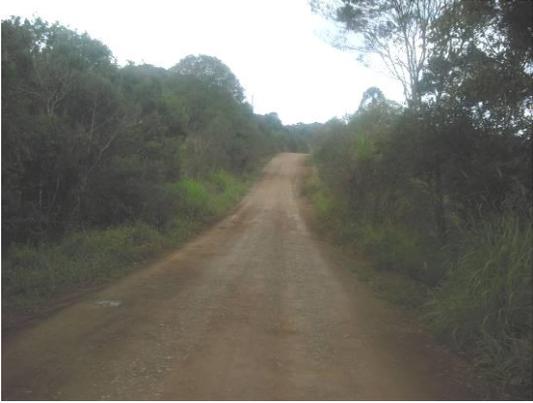
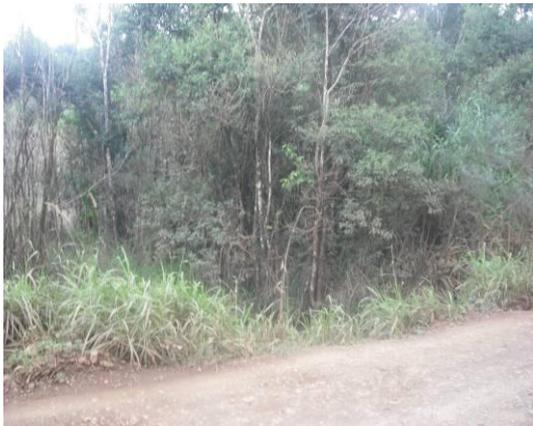
<p>Figura 7.35 (km 6,0) Visão geral da área de travessia do córrego.</p>	<p>Figura 7.36 (km 6,0) Detalhe da vegetação justafluvial.</p>

km 6,0 (416207/7263941) - Ponto de intersecção por travessia de curso d'água canalizado sob a rodovia com largura de aproximadamente 1,0m. A vegetação no entorno caracteriza-se pela presença de um remanescente em estágio inicial de regeneração com altura das árvores em torno de 7m e. As principais espécies ocorrentes foram: Capixingui (*Croton floribundus*), Bracatinga (*Mimosa scabrella*), Miguel pintado (*Matayba* sp.) e o Pinheiro-do-parana (*Araucaria angustifolia*).

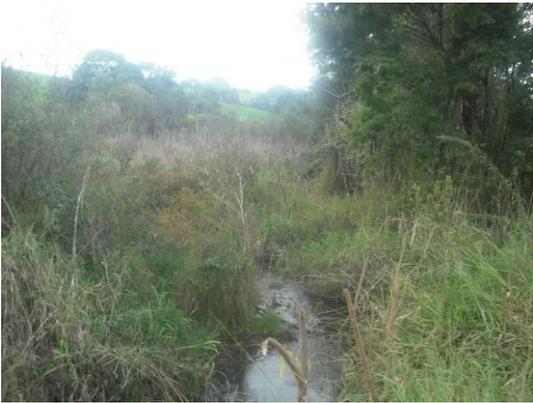
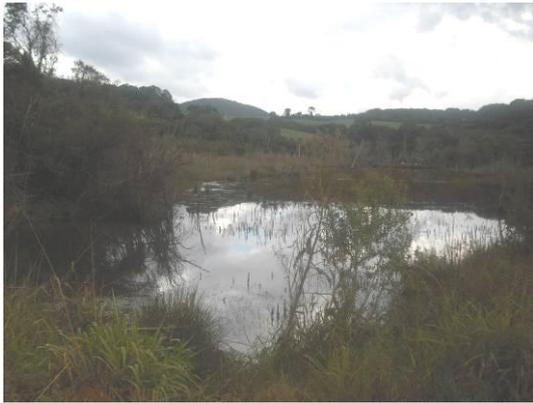
<p>Figura 7.37 (km 6,70) Visão da lateral direita da área de travessia do córrego</p>	<p>Figura 7.38 (km 6,70) Visão da lateral esquerda da área de travessia do córrego</p>

km 6,70 (415521/7264229) - Ponto de intersecção por travessia de curso d'água com largura de aproximadamente 1,5m. Este ponto existente no atual traçado projeta-se nova travessia do traçado da variante 2 e serve de indicativo em relação ao mesmo cruzamento em curso d'água que ocorrerá após a construção da variante a direita do traçado atual e distantes em aproximadamente 8,0m. A vegetação no entorno caracteriza-se pela presença de uma várzea com taboas (*Typha* sp) na lateral direita da rodovia. Na lateral esquerda, ocorre a formação de uma pequena lagoa com plantas aquáticas e alguma arvoretas isoladas.

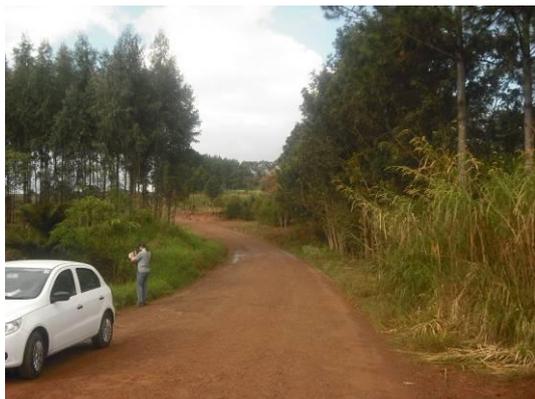
Figura 7.39 (km 8,10) Visão geral da área de travessia do córrego.

km 8,10 (414121/7264722) - Ponto de intersecção por travessia de curso d'água canalizado sob a rodovia (coincidente com o ponto final da variante 2 e comum ao atual traçado) com largura de aproximadamente 2,0m. A vegetação no entorno caracteriza-se pela presença de

uma várzea com taboas (*Typha* sp) na lateral direita da rodovia. Na lateral esquerda, ocorre a formação de uma pequena lagoa com plantas aquáticas e algumas arvoretas isoladas ao redor, sendo as principais espécies de: Capixingui (*Croton floribundus*), Fumo-bravo (*Solanum mauritianum*), Jerivá (*Syagrus romanzoffiana*), Santa-barbara (*Melia azedarach*), Inga (*Inga* sp.), Xaxim (*Blechnum* sp.).

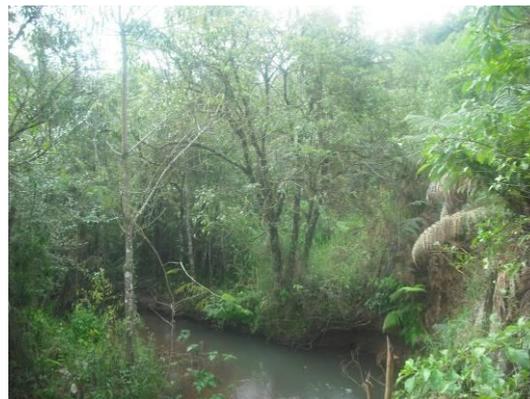
Figura 7.40 (km 8,10) Visão da lateral esquerda da área de travessia do córrego

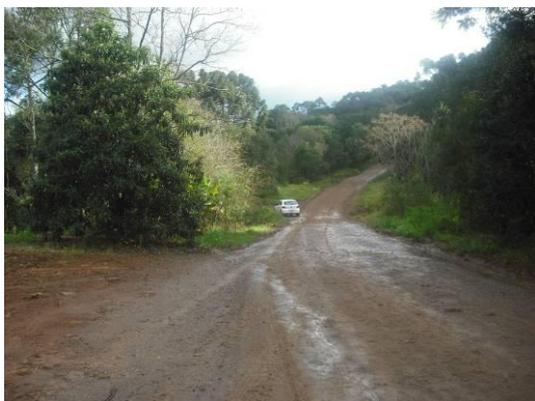
Figura 7.41 (km 10,0) Visão geral da área de travessia do córrego.

km 10,0 (412489/7264511) - Ponto de intersecção por travessia de curso d'água canalizado sob a rodovia com largura de aproximadamente 1,5m. A vegetação no entorno caracteriza-se pela presença de um remanescente em estágio inicial, contudo possuindo algumas árvores de grande porte (até 14m de altura). As principais espécies presentes observadas foram: Pinheiro-do-parana (*Araucaria angustifolia*), Fumo-bravo (*Solanum mauritianum*), Jerivá (*Syagrus romanzoffiana*), Santa-barbara (*Melia azedarach*), Aroeira (*Schinus terebinthifolius*), Cedro (*Cedrela fissilis*), Canjarana (*Cabralea canjerana*) e a Gurucaia (*Parapiptadenia rigida*), além da presença de espécies exóticas frutíferas tais como: Amora (*Morus nigra*), Banana (*Musa* sp.), Ameixa (*Nespera* sp.) Limão (*Citrus* sp.).

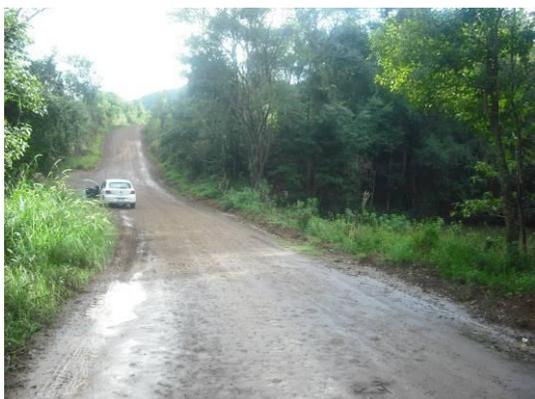
Figura 7.43 (km 11,05) Visão geral da área de travessia do córrego.

km 11,05 (411588/7264236) - Ponto de intersecção por travessia do curso d'água canalizado com largura de aproximadamente 1,0m com a formação de um pequeno lago na margem direita da pista. A vegetação presente caracteriza-se por um remanescente em estágio médio de regeneração natural com altura média das árvores em torno de 12m e as emergentes possuindo até 18m. As principais espécies arbóreas visualizadas foram: Figueira (*Ficus sp.*), Jerivá (*Syagrus romanzoffiana*) Santa-barbara (*Melia azedarach*), Carobão (*Jacaranda sp.*) e o Cedro (*Cedrela fissilis*).

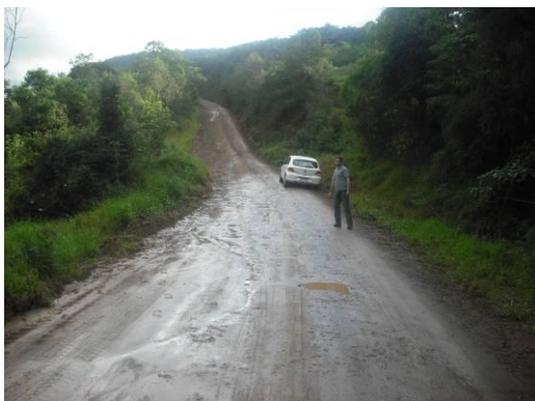
Figura 7.45 (km 11,30) Visão geral da área de travessia do córrego.

km 11,30 (411327/7264177) - Ponto de intersecção por travessia do curso d'água canalizado com largura de aproximadamente 1,0m. A vegetação presente caracteriza-se por um remanescente em estágio inicial de regeneração natural, com altura das árvores variando de 5 a 7m, além de taquaruçu e pastagem. As principais espécies arbóreas observadas foram: Canela (*Ocotea sp.*) e a Gurucaia (*Parapiptadenia rigida*).

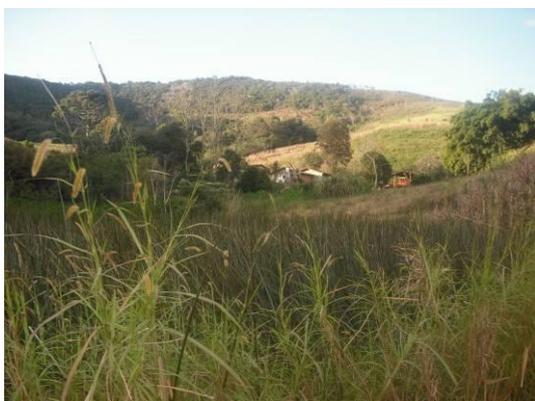
Figura 7.47 (km 15,10) Visão geral da área de travessia do córrego.

km 15,10 (407925/7264265) - Ponto de intersecção por travessia do curso d'água canalizado sob a rodovia com largura aproximada de 1,0m. Ocorre a formação de uma várzea coberta por taboas (*Thypa sp.*) na lateral esquerda da estrada e pastagem com árvores esparsas na lateral esquerda. As principais espécies arbóreas observadas foram: Tapiá (*Alchornea sp.*), Louro (*Cordia sp.*) e a Caroba (*Jacaranda sp.*).

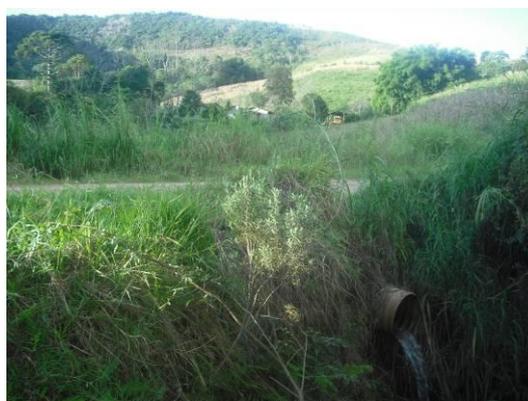
Figura 7.48 (km 15,10) Detalhe da vegetação ao redor da tubulação sob a rodovia.

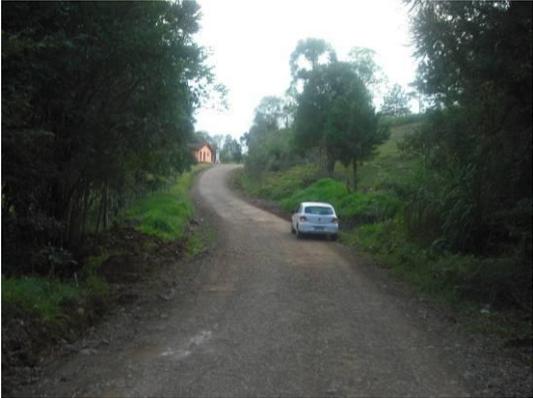
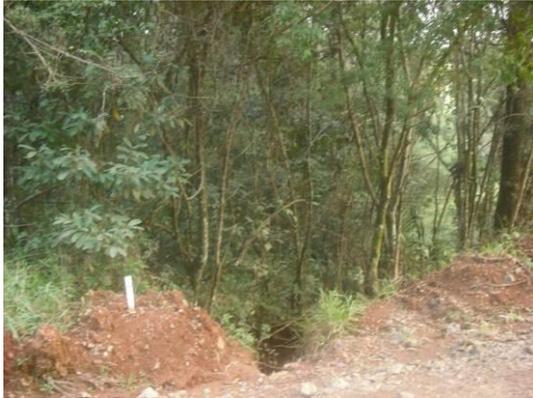
<p>Figura 7.49 (km 15,90) Visão geral da área de travessia do córrego.</p>	<p>Figura 7.50 (km 15,90) Detalhe da formação ciliar.</p>

km 15,90 (407334/7264070) - Ponto de intersecção por travessia do curso d'água canalizado sob a rodovia com largura de aproximadamente 1,0m. A vegetação presente caracteriza-se por um remanescente em estágio inicial de regeneração natural, com altura das árvores variando de 5 a 7m. As espécies mais freqüentes observadas foram: Pinheiro-do-parana (*Araucária angustifólia*), Tapiá (*Alchornea sp.*), Caroba (*Jacaranda sp.*) Cambuí (*Myrciaria tenella*).

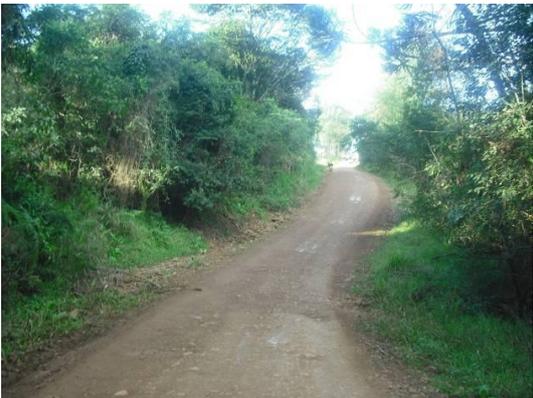
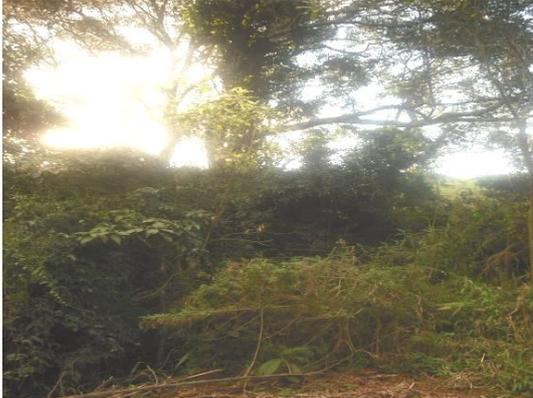
<p>Figura 7.51 (km 16,80) Visão geral da área de travessia do córrego.</p>	<p>Figura 7.52 (km 16,80) Detalhe da formação ciliar.</p>

km 16,80 (406619/7263572) - Ponto de intersecção por travessia do curso d'água canalizado sob a rodovia com largura de aproximadamente 1,0m. A vegetação presente caracteriza-se por um remanescente em estágio inicial a médio de regeneração natural, com altura das árvores variando de 5 a 12m. As espécies mais freqüentes observadas foram: Pinheiro-do-parana (*Araucária angustifólia*), Acoita-cavalo (*Luehea divaricata.*), Caroba (*Jacaranda* sp.) Cambuí (*Myrciaria tenella*) Cedro (*Cedrela fissilis*), Capixingui (*Croton* sp.) e o Pessegueiro-bravo (*Prunus* sp.).

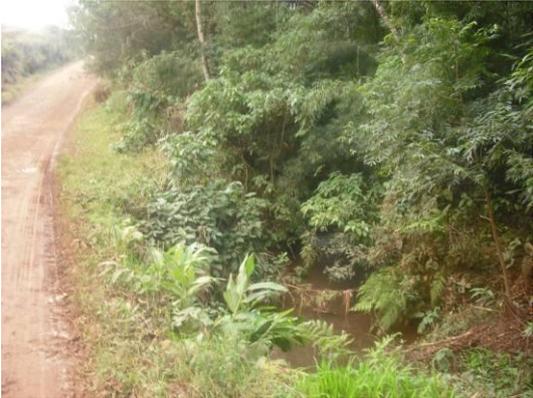
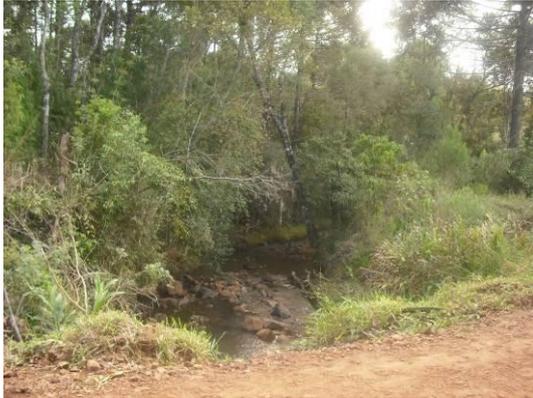
<p>Figura 7.53 (km 17,15) Detalhe do córrego na margem direita.</p>	<p>Figura 7.54 (km 17,15) Detalhe do córrego na margem esquerda.</p>

km 17,15 (406389/7263560) - Ponto de intersecção por travessia do curso d'água canalizado sob a rodovia com largura entre 3,5. A vegetação presente caracteriza-se por uma formação em estágio médio de regeneração natural, com altura das árvores variando de 5 a 12m. As espécies mais freqüentes observadas foram: Pinheiro-do-parana (*Araucaria angustifolia*), Canela-amarela (*Nectandra lanceolata*) Tapiá (*Alchornea* sp.) e Caroba (*Jacaranda* sp.).

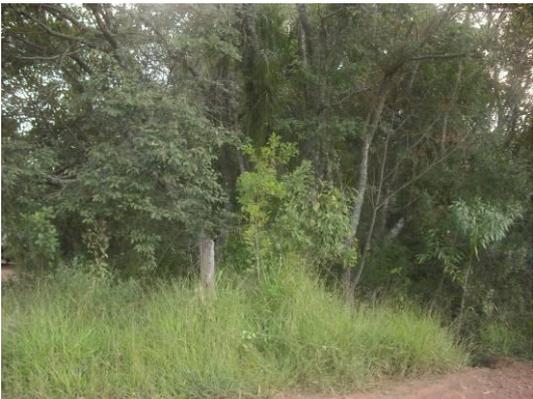
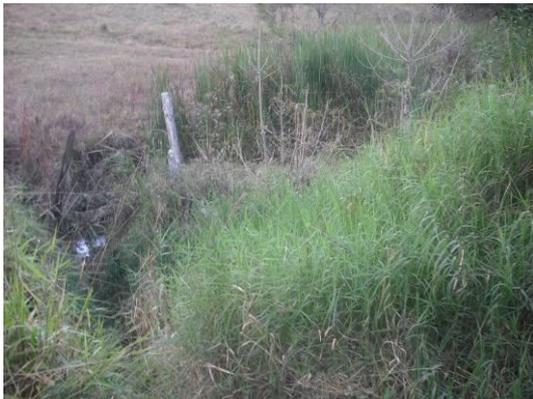
km 18,70 (405349/7263012) - Ponto de intersecção por travessia do curso d'água canalizado sob a rodovia com largura aproximada de 1,0m. A vegetação presente caracteriza-se pela presença de pastagem na margem direita da rodovia e por formação em estágio médio de regeneração natural na margem esquerda, com altura das árvores variando de 5 a 12m. As espécies mais freqüentes observadas foram: Açoieta-cavalo (*Luehea divaricata*), Amora (*Morus nigra*) Tapiá (*Alchornea* sp.), Jerivá (*Syagrus romanzoffiana*).

<p>Figura 7.57 (km 18,70) Detalhe da margem esquerda do córrego.</p>	<p>Figura 7.58 (km 18,70) Detalhe da margem direita do córrego.</p>

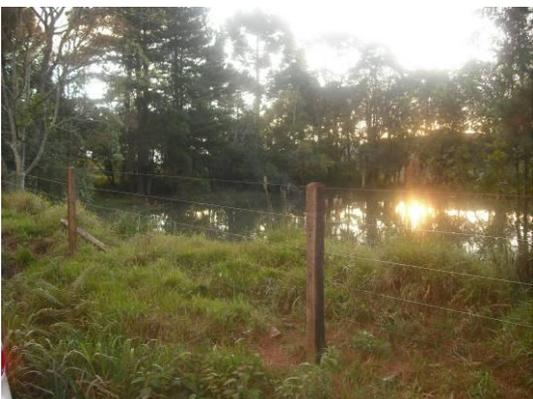
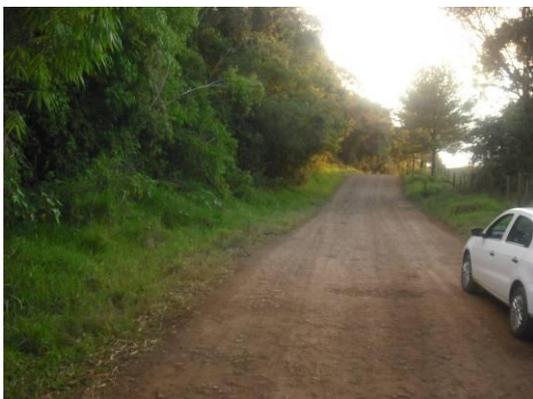
km 19,15 (404789/7262619) - Ponto de intersecção por travessia de pequeno curso d'água canalizado sob a rodovia com largura aproximada de 0,50m. Na margem direita da rodovia existe um lago com pastagem e árvores esparsas ao redor e, na margem esquerda a cobertura é de vegetação em estágio médio de regeneração natural com árvores de até 12m de altura. As espécies mais freqüentes observadas foram: Gurucaia (*Parapiptadenia rigida*) Santa-barbara (*Melia azedarach*), Pinheiro-do-parana (*Araucaria angustifolia*), Canela (*Ocotea* sp.) e *Pinus* sp.

<p>Figura 7.59 (km 19,15) Detalhe da margem direita do córrego com formação de um lago</p>	<p>Figura 7.60 (km 19,15) Detalhe da vegetação da margem esquerda do córrego.</p>

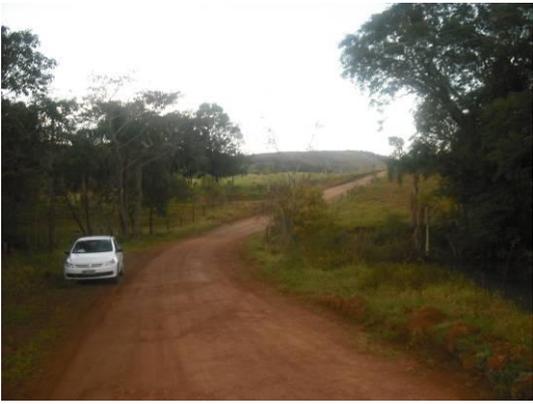
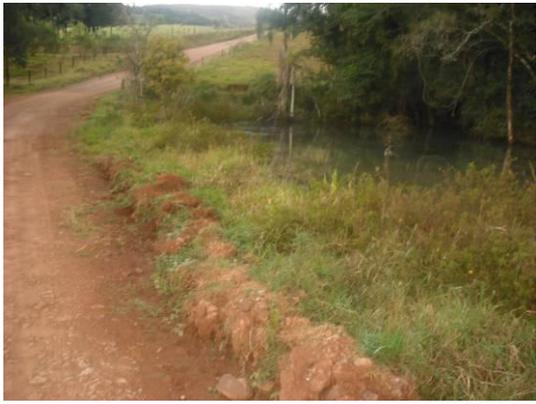
km 20,10 (404013/7262327) - Ponto de intersecção por travessia de curso d'água canalizado sob a rodovia. Este ponto existente no atual traçado projeta-se ao novo percurso da variante 3 e serve de indicativo em relação ao mesmo cruzamento em curso d'água que ocorrerá após a construção da variante a direita do traçado atual. A largura do córrego é de aproximadamente 1,50m com a formação de um lago na margem esquerda da estrada. A vegetação presente caracteriza-se por um remanescente em estágio médio regeneração natural, com altura das

árvores em 12m. Dentre as espécies presentes destacam-se: Canela (*Ocotea* sp.) Gurucuia (*Parapiptadenia rigida*), e Jerivá (*Syagrus romanzoffiana*), além de plantas e ervas aquáticas no lago formado.

<p>Figura 7.61 (km 20,10) Visão geral da área de travessia do córrego.</p>	<p>Figura 7.62 (km 20,10) Visão do lago formado na margem esquerda da estrada.</p>

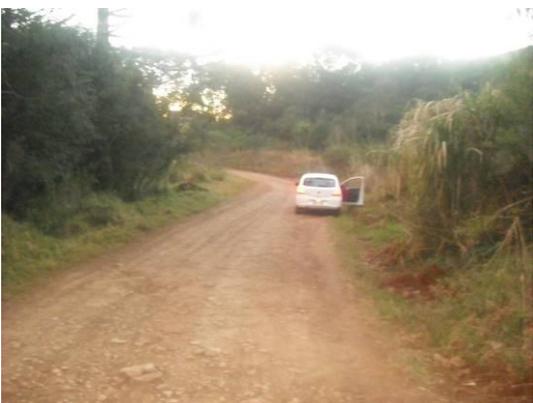
km 21,10 (403103/7622141) - Ponto de intersecção por travessia do curso d'água canalizado sob a rodovia com largura do córrego é de aproximadamente 1,0m. Este ponto existente no atual traçado da rodovia projeta-se a percurso da variante 3 e serve de indicativo em relação ao mesmo cruzamento em curso d'água que ocorrerá após a construção da variante a direita do traçado atual. A vegetação presente caracteriza-se pela presença de vegetação em estágio inicial de regeneração natural com muitas arvoretas de Gurucuia (*Parapiptadenia rigida*) e árvores isoladas de Pinheiro-do-parana (*Araucaria angustifolia*) na margem esquerda da rodovia.

<p>Figura 7.63 (km 21,10) Visão geral da área de travessia do córrego.</p>	<p>Figura 7.64 (km 21,10) Detalhe da vegetação na margem esquerda do córrego.</p>

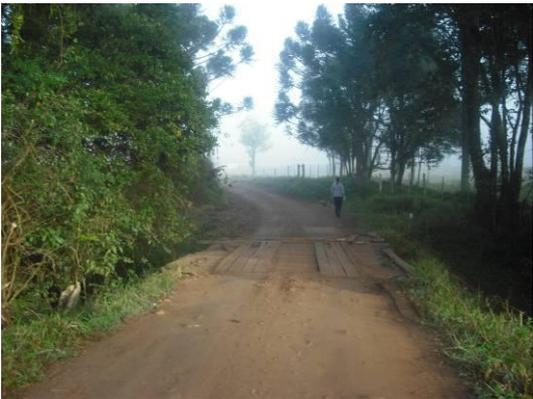
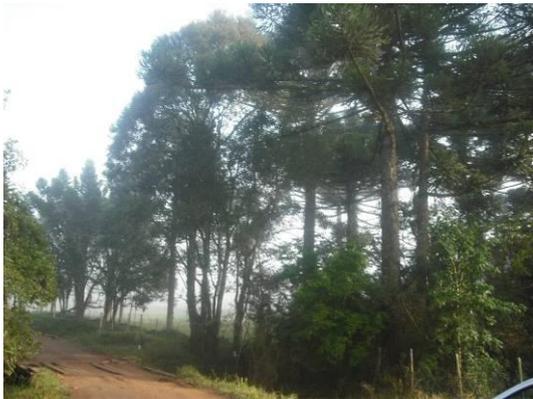
km 21,80 (402536/7262297) - Ponto de intersecção por travessia de ponte sobre curso d'água com largura do riacho em aproximadamente 5,0m. O traçado da variante 3 deverá transpor esta vegetação em aproximadamente 10m a esquerda do traçado atual (no local da atual ponte de madeira) onde além do corte da vegetação inicial a média de regeneração, também será necessário o corte de 2 Pinheiros (*Araucaria angustifolia*). Outras espécies arbóreas observadas no local foram: de Gurucaia (*Parapiptadenia rigida*), Açoita-cavalo (*Luehea divaricata*) e Pata-de-vaca (*Bauhinia* sp.).

<p>Figura 7.65 (km 21,90) Visão geral da área de travessia do córrego.</p>	<p>Figura 7.66 (km 21,90) Detalhe dos Pinheiros na margem esquerda do riacho.</p>

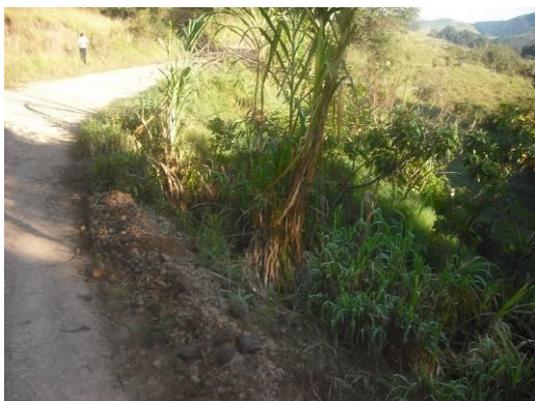
km 23,60 (401079/7262785) - Ponto de intersecção por travessia do curso d'água canalizado sob a rodovia com largura do córrego é de aproximadamente 1,0m. Este ponto existente no atual traçado da rodovia projeta-se a percurso da variante 4 e serve de indicativo em relação ao mesmo cruzamento em curso d'água que ocorrerá após a construção da variante a esquerda do traçado atual, e a uma distancia aproximada de 10m. A vegetação caracteriza-se pela presença de vegetação em estágio inicial de regeneração natural intercalado a pastagem. As espécies arbóreas mais comuns observadas foram: Gurucaia (*Parapiptadenia rigida*) Caroba (*Jacaranda* sp.), Canjarana (*Cabralea canjerana*) Aroeira (*Schinus terebinthifolius*) Capixingui (*Croton* sp.) além de taquara (*Bambusa* sp.) e o Lírio-do-brejo (*Hedychium* sp.).

Figura 7.67 (km 23,60) Detalhe da margem direita da rodovia.

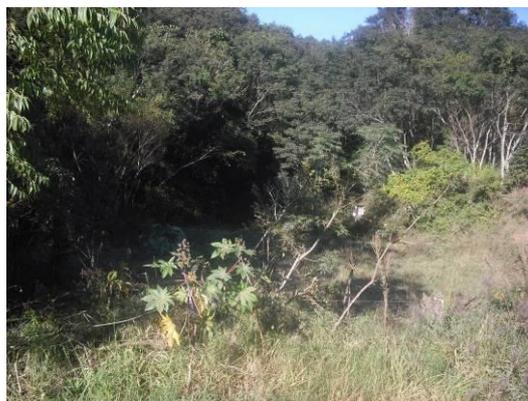
Figura 7.68 (km 23,60). Detalhe da margem esquerda da rodovia.

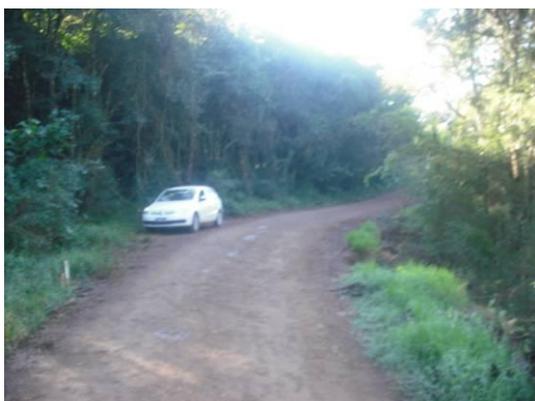
km 25,0 (399834/7263426) - Ponto de intersecção por travessia de ponte sobre curso d'água canalizado, e com duas linhas de manilhas de concreto, totalizando 5,0m de largura aproximadamente. A vegetação caracteriza-se por um remanescente em estágio médio de regeneração natural com altura média das árvores em torno de 13m e as emergentes chegando até aos 18m, sendo que as principais espécies arbóreas observadas no local foram: Pinheiro-do-parana (*Araucaria angustifolia*), de Gurucaia (*Parapiptadenia rigida*), Açoita-cavalo (*Luehea divaricata*) e Cambuí (*Myrciaria tenella*), Cedro (*Cedrela fissilis*) e Lírio-do-brejo (*Hedychium* sp.).

Figura 7.69 (km 25,0) Visão geral da área de travessia do córrego.

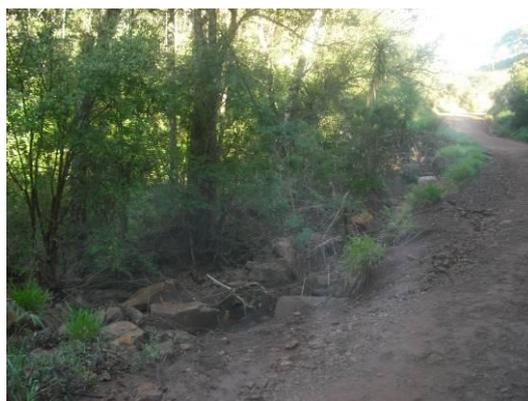
Figura 7.70 (km 25,0) Detalhe da margem direita da rodovia.

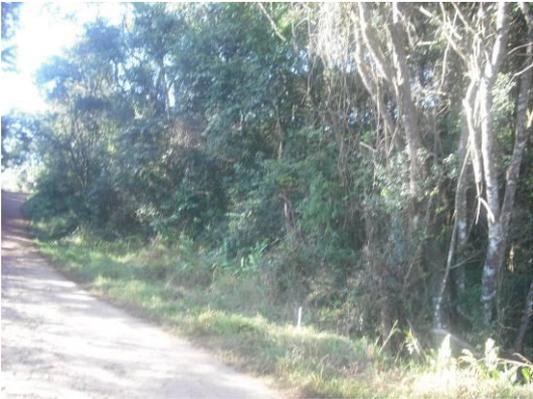
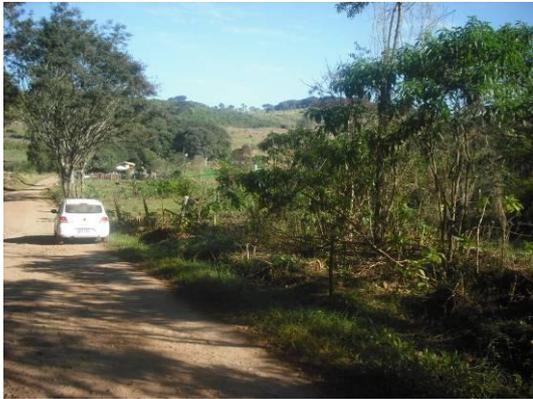
km 25,50 (399507/7263414) - Ponto de intersecção por travessia do curso d'água canalizado sob a rodovia com largura do córrego é de aproximadamente 1,0m. A vegetação presente caracteriza-se por um remanescente em estágio inicial a médio de regeneração natural. Na

margem esquerda da rodovia e por vegetação pioneira e pasto na margem direita. A espécie arbórea que domina a paisagem neste ponto é a Gurucaia (*Parapiptadenia rigida*).

<p>Figura 7.71 (km 25,50) Detalhe da vegetação na margem esquerda da rodovia.</p>	<p>Figura 7.72 (km 25,50) Detalhe da vegetação na margem direita da rodovia.</p>

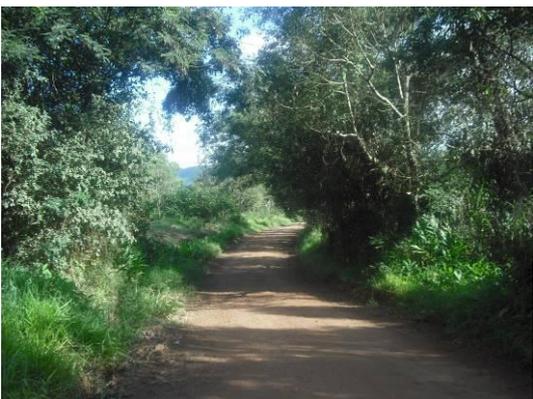
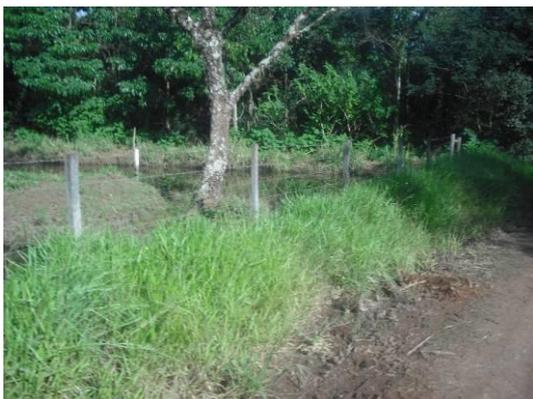
km 30,30 (396142/7266343) - Ponto de intersecção por travessia do curso d'água canalizado sob a rodovia com largura do córrego é de aproximadamente 1,0m. Na Margem esquerda existe um lago artificial. A vegetação caracteriza-se por um remanescente em estágio inicial de regeneração natural. As espécies arbóreas mais comuns observadas foram: Gurucaia (*Parapiptadenia rigida*) Figueira (*Ficus* sp.), Fumo-bravo (*Solanum mauritianum*), e Manga (*Mangifera indica*).

<p>Figura 7.73 (km 30,30) Visão geral da área de travessia do córrego.</p>	<p>Figura 7.74 (km 30,30) Detalhe do lago junto ao córrego na margem esquerda da rodovia.</p>

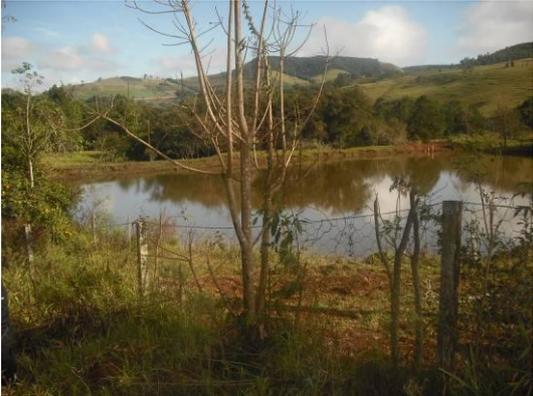
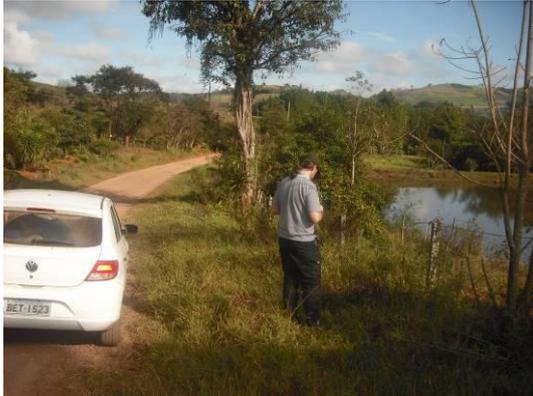
km 33,15 (393784/7265774) - Ponto em que a rodovia ladeia um lago artificial para criação de peixes, locado a margem direita da rodovia a uma distancia de aproximadamente de 12m da pista. A vegetação ao redor e composta por pastagem e árvores isoladas.

<p>Figura 7.79 (Km.33,15) Visão geral do lago.</p>	<p>Figura 7.80 (km 33,15) Detalhe da distância do lago ao leito da rodovia.</p>

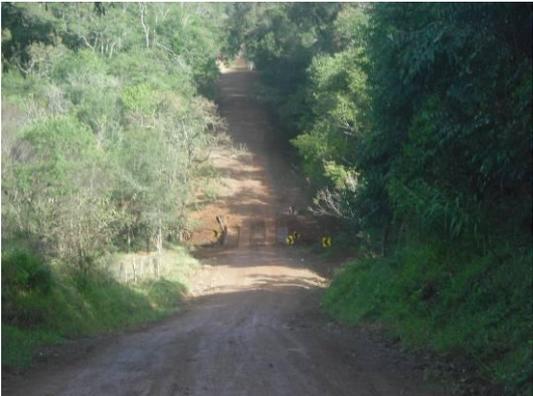
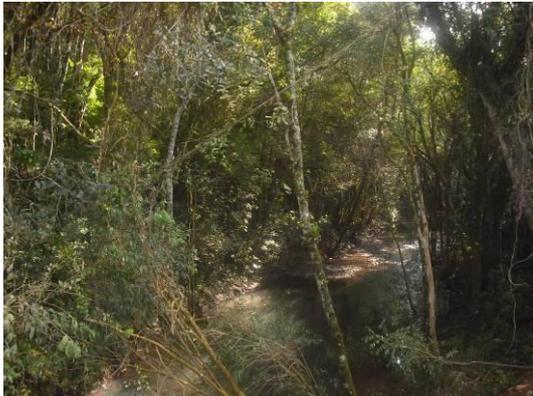
km 33,70 (393220/7265659) - Ponto de intersecção por travessia do rio Barra Bonita por ponte de madeira sob a rodovia com largura do córrego é de aproximadamente 10,0m. A vegetação caracteriza-se por um remanescente contíguo que se estende a lateral a estrada na sua margem esquerda de estágio médio a avançado de regeneração natural com árvores de 10 m de altura em média. As espécies arbóreas mais comuns observadas foram: Caroba (*Jacaranda* sp.), Gurucaia (*Parapiptadenia rigida*) Figueira (*Ficus* sp.), Goiaba (*Psidium* sp.), Cambuí (*Myrciaria tenella*). e epifitas diversas.

<p>Figura 7.81 (km 33,70) Visão geral da área de travessia do córrego.</p>	<p>Figura 7.82 (km 33,70) Detalhe do percurso do rio sob a vegetação na margem direita da rodovia.</p>

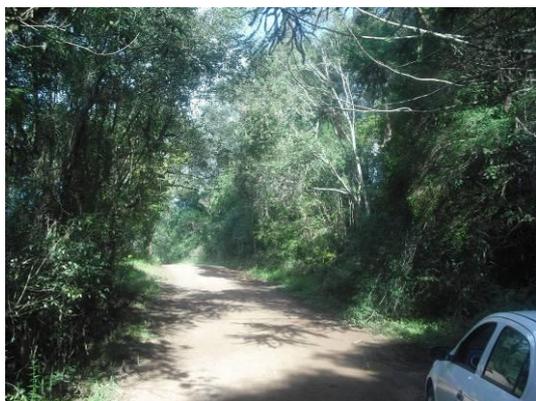
km 34,40 (392695/7265293) - Ponto de intersecção por travessia do curso d'água canalizado sob a rodovia com largura do córrego é de aproximadamente 1,0m. A vegetação caracteriza-se por um remanescente em estágio médio de regeneração natural. As espécies arbóreas mais comuns observadas foram: Pinheiro-do-parana (*Araucaria angustifolia*) Capixingui (*Croton* sp), Pitanga (*Eugenia* sp.), Cambuí (*Myrciaria tenella*), (Gurucaia (*Parapiptadenia rigida*), Tapiá (*Alchornea* sp.), Canjarana (*Cabralea canjerana*), Açoita-cavalo (*Luehea divaricata*) e Espinheira-santa (*Pachystroma* sp.).

Figura 7.87 (km 34,40) Visão geral da área de travessia do córrego.

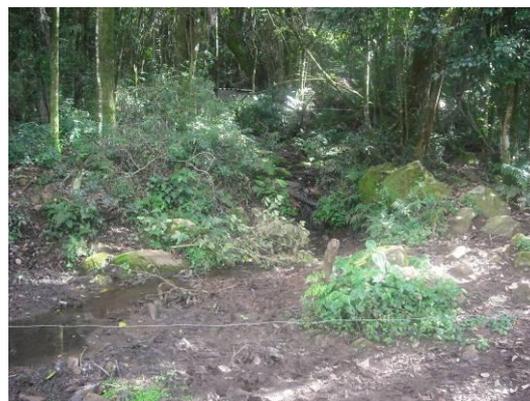
Figura 7.88 (km 34,40) Detalhe do córrego na margem direita da rodovia.
