PCA – PLANO DE CONTROLE AMBIENTAL

Rodovia: PR-239

Trecho: Entroncamento PRC-466 (Pitanga) – Barra Bonita – Mato Rico

FASE DE PROJETO EXECUTIVO

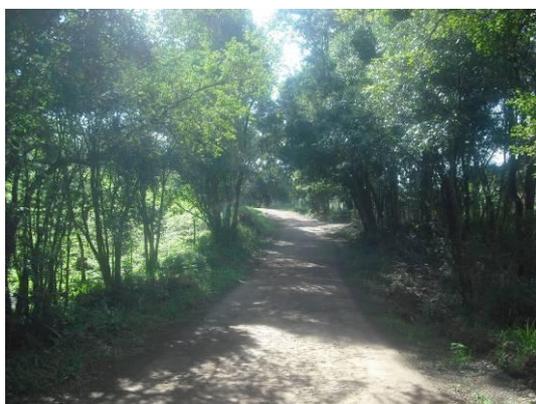
km 34,55 (392560/7265099) - Ponto de intersecção por travessia do curso d'água canalizado sob a rodovia com largura do córrego é de aproximadamente 1,0m. A vegetação caracteriza-se por um remanescente em estágio inicial regeneração natural bastante raleada e formando somente a borda da estrada. As espécies arbóreas mais comuns observadas foram: Pinheiro-do-parana (*Araucaria angustifolia*), Gurucaia (*Parapiptadenia rigida*), Canela (*Ocotea* sp.), Gabirova (*Campomanesia* sp.), e Caroba (*Jacaranda* sp.).

Figura 7.89 (km 34,55) Visão geral da área de travessia do córrego.

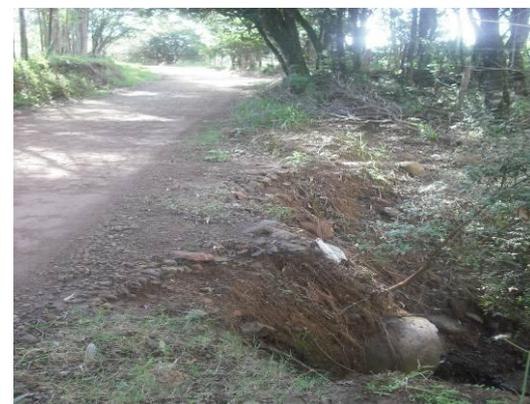
Figura 7.90 (km 34,55) Detalhe do córrego na margem esquerda da rodovia.

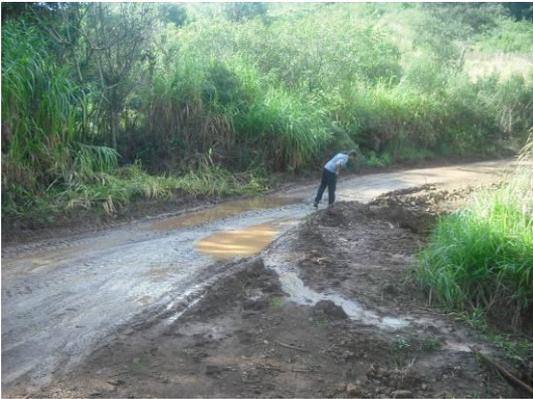
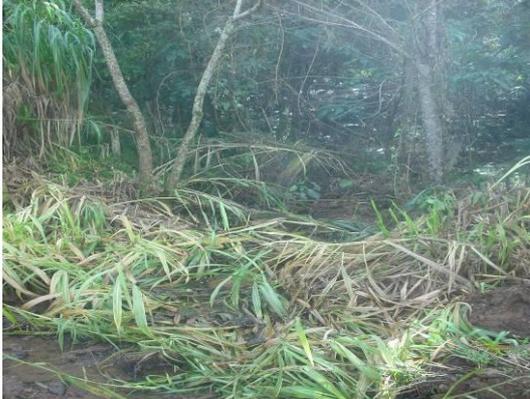
km 35,80 e 36,15 (391822/7264616, 391557/7264711) - Ponto de intersecção por travessia do curso d'água canalizado projetado ao novo traçado da variante 5, e a largura dos córregos são de aproximadamente 1,0m. As figuras a seguir ilustram estes cruzamentos no traçado atual da rodovia e servem de indicativo em relação ao mesmo cruzamento em curso d'água que ocorrerá após a construção da variante 5 a direita do traçado atual. A vegetação caracteriza-se por um remanescente em estágio inicial regeneração natural bastante raleada e alternada com

<p>Figura 7.91 (km 35,80) Visão geral da área de travessia do córrego.</p>	<p>Figura 7.92 (km 35,80) Detalhe do córrego na margem direita da rodovia.</p>

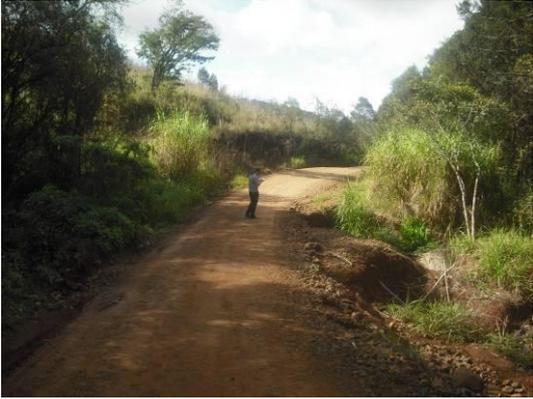
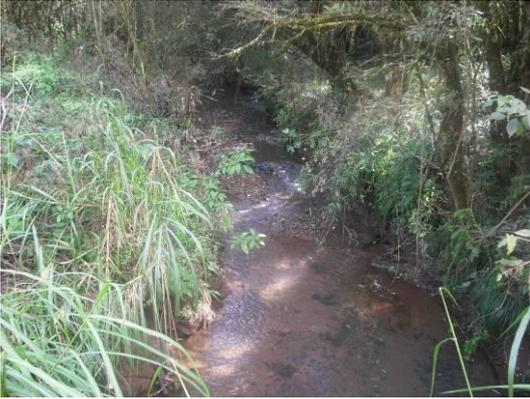
<p>Figura 7.93 (km 36, 15) Visão geral da área de travessia do córrego.</p>	<p>Figura 7.94 (km 36, 15) Detalhe do córrego na margem esquerda da rodovia.</p>

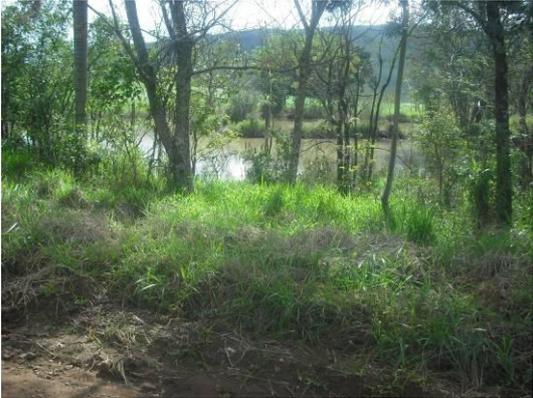
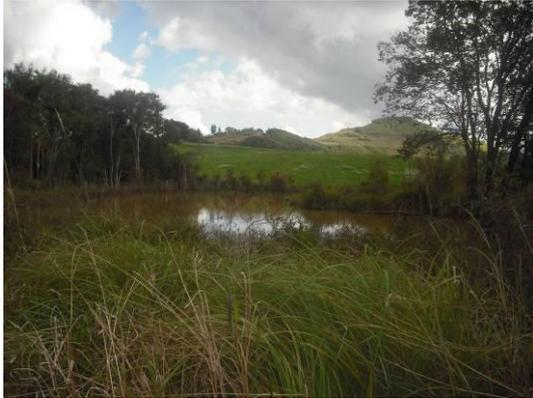
km 38,0 (390386/7264480) – Ponto em que a rodovia ladeia um lago locado a margem direita da rodovia e distante a uma distancia de aproximadamente de 15m da pista. A vegetação ao redor é formada por pastagem com uma fileira de arvores nativas entre o lago e a estrada.

<p>Figura 7.95 (km 38,0) Detalhe da distância do lago em relação a rodovia.</p>	<p>Figura 7.96 (km 38,0) Visão geral do lago.</p>

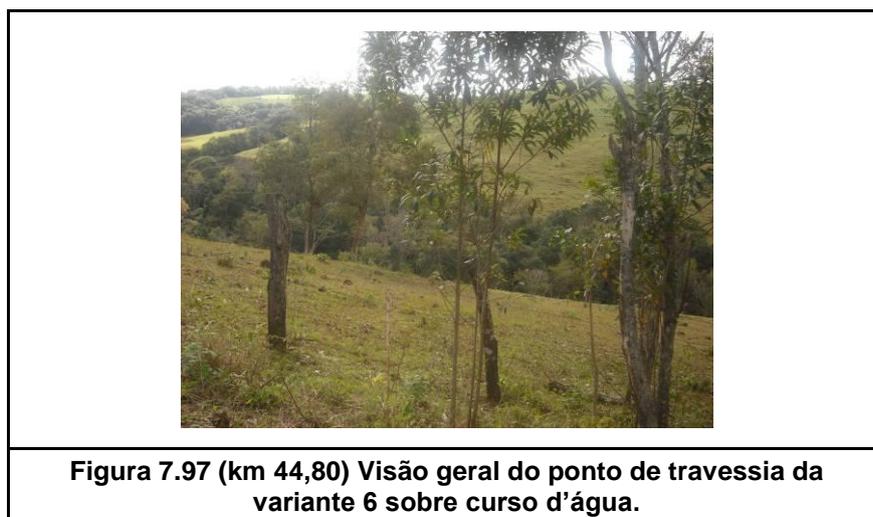
km 44,80 (384919/7265825) – Ponto de intersecção por travessia do curso d’água canalizado no traçado projetado da variante 6. A vegetação caracteriza-se por um remanescente em estágio inicial regeneração natural.

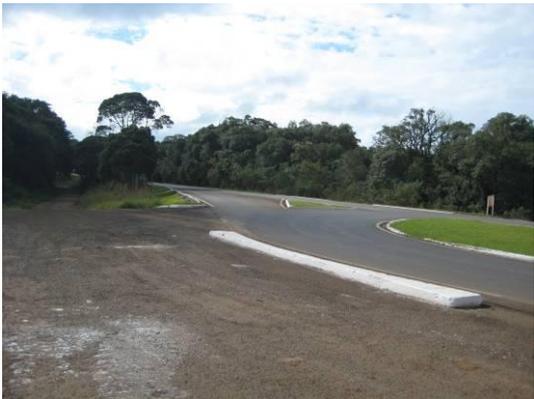
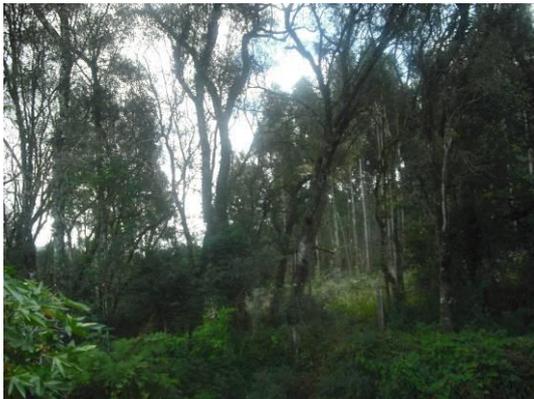
km 0,0 ao 1,50 Variante 1 (421814/7262991 a 420359/7263278) – A variante n 1 tem seu início no trevo de acesso da BR 466 a cidade de Pitanga e termina no km 1,5 da PR 239. O uso do solo alterna áreas de pastagens, lavouras temporárias e formações vegetacionais nos estágios pioneiro inicial e médio de regeneração natural, pequenos talhões com plantios de espécies arbóreas exóticas (*Eucaliptus* sp. e *Pinus* sp) e da presença de Pinheiros (*Araucaria angustifolia*) ocorrendo de forma isolada ou em uma fileira plantada, além do cruzamento de um pequeno curso d'água.

<p>Figura 7.98 (km 0,0 ao 1,50) Início no trevo da BR 466.</p>	<p>Figura 7.99 (km 0,0 ao 1,50) Vegetação arbórea com Canelas (<i>Ocotea</i> sp.) na travessia da variante 1.</p>

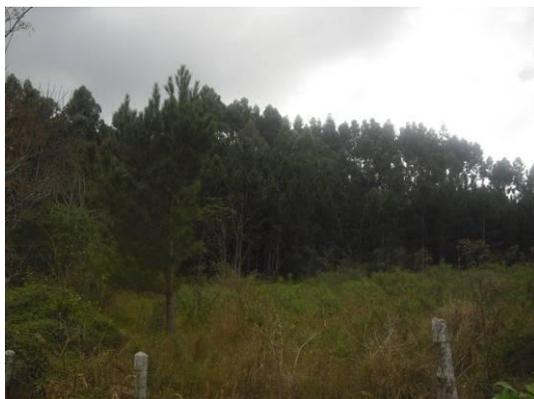
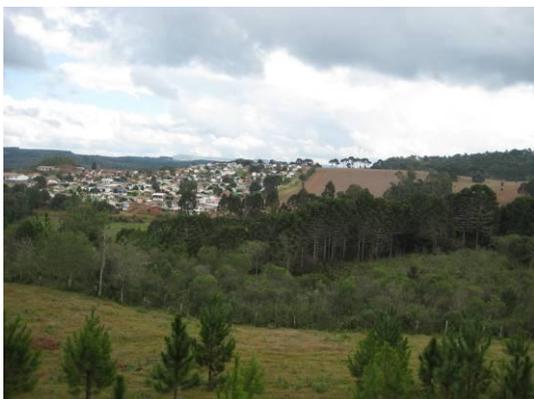
<p>Figura 7.100 (km 44,80) Estreito talhão com <i>Pinus</i> sp.</p>	<p>Figura 7.101 (km 44,80) Visão geral do trajeto da variante 1 transpondo áreas com pastagens, vegetação pioneira e linha de Pinheiros (<i>Araucaria angustifolia</i>).</p>

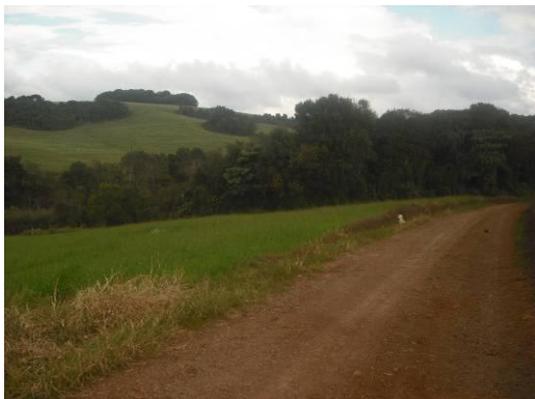
km 6,80 a 8,10 Variante 2 (415506/7264223 a 414082/7264724) – A variante 2 inicia-se aproximadamente no km6,70 e termina no km8,10 da PR 239. A vegetação existente no local de implantação da variante, consiste em sua grande maioria por pastagem e remanescentes com vegetação arbórea nos estágios inicial à médio de regeneração natural.

Figura 7.102 (km 6,80 a 8,10) Vista geral da área de travessia da variante 2.

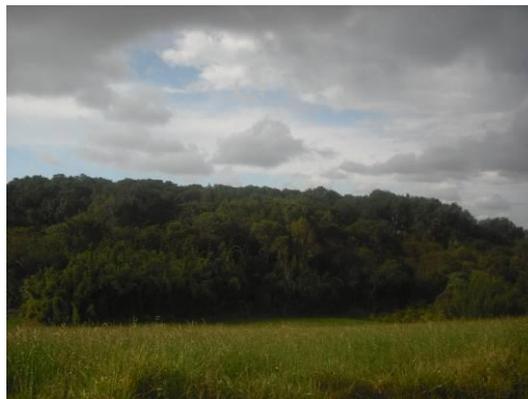
Figura 7.103 (km 6,80 a 8,10) Detalhe da vegetação na área da variante 2.

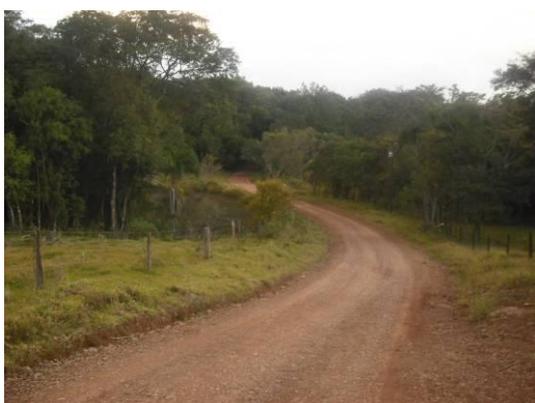
km 20,20 a 22,0 Variante 3 (404013/7262327 a 402301/7262285) – A variante 3 inicia-se aproximadamente no km20, 10 e termina no km22, 0 da PR 239 A vegetação existente no local de implantação da variante, consiste em sua grande maioria por pastagens e por remanescentes florestal nos estágio Inicial e médio de regeneração..As principais alterações que podem ocorrer, estão situadas no seu trecho final, onde o percurso da variante 3 alterna-se com o da estrada existente, passando por entre vários exemplares de Pinheiro-do-parana (*Araucaria angustifolia*) isolados, sobre o pasto, na formação ciliar da travessia de um córrego, e de um pequeno “capão” de pinheiros no final da variante 3. Estas informações estão detalhadas neste relatório nos itens item específicos para APP’s e de remanescentes vegetais afetados.

Figura 7.104 (km 20,20 a 22,0) Travessia e remanescente de vegetação no início da variante 3.

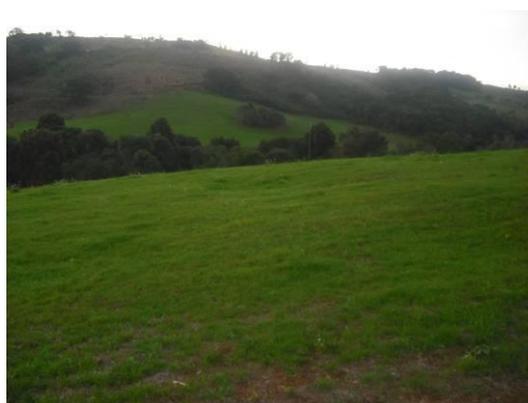
Figura 7.105 (km 20,20 a 22,0) Visão geral da área de travessia da variante 3.

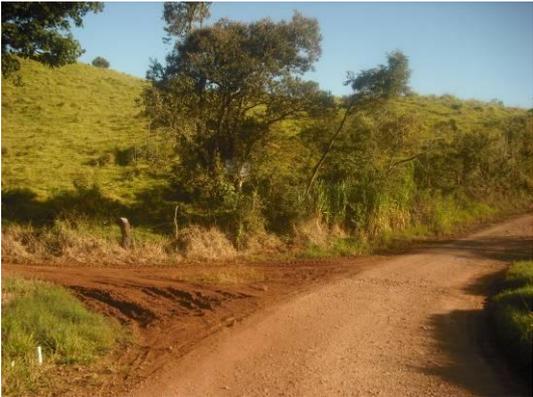
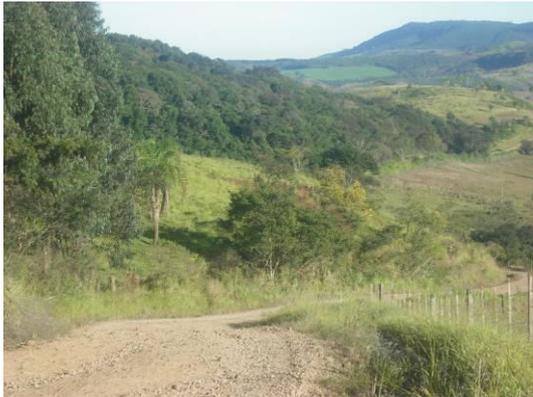
km 23,0 a 24,0 Variante 4 (401377/7262563 a 400613/7262954) – A variante 4 inicia-se no km 23,0 e termina no km 24. A vegetação existente no local de implantação da variante, consiste em sua grande maioria por pastagens, da travessia de um pequeno “capão” de vegetação inicial e de um corpo d’água. Nos seus últimos 200m, a variante 4 prossegue ladeando um grande remanescente de vegetação em estágio médio em trecho comum ao atual da rodovia.

<p>Figura 7.106 km (23,0 a 24,0) Ponto do início do trajeto da variante 4.</p>	<p>Figura 7.107 (km 23,0 a 24,0) Visão geral do trajeto da variante 4.</p>

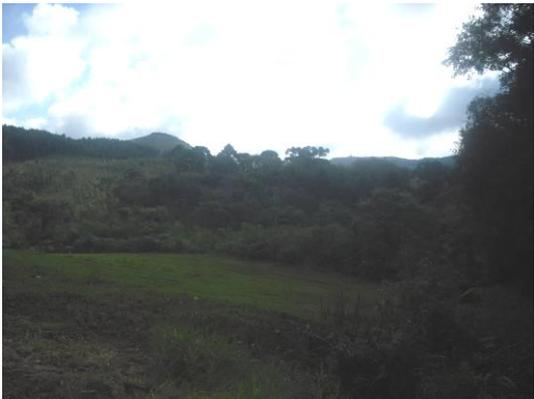
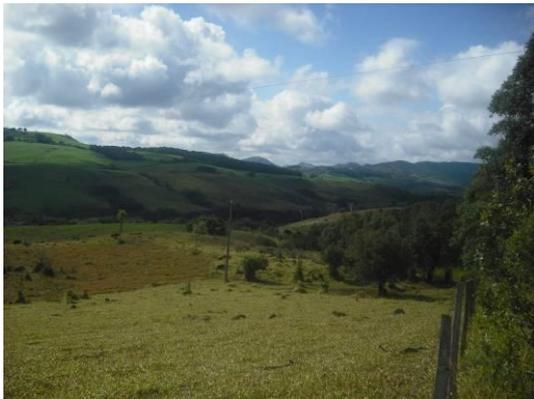
km 35,5 ao 36,5 Variante 5 (392101/7264552 a 390958/7264490) – A variante 5 tem início no km 36,5 e término no km 36,5 (valores aproximados). Outra característica é a dupla alternativa de traçado ainda o qual deverá ser aprovado, planejada nos últimos 500 m. O trajeto da variante 5 percorre áreas com pastagens, e remanescentes de vegetação nos estágios inicial e médio, travessias de pequeno curso d’água além de um extenso plantio de Eucalipto.

<p>Figura 7.108 (km 35,50 a 36,50) Vegetação nos estágios inicial a médio de regeneração na área da variante 5.</p>	<p>Figura 7.109 (km 35,50 a 36,50) Visão geral do trajeto da variante 5.</p>

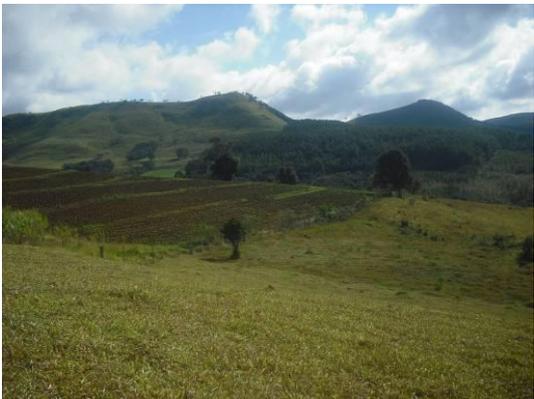
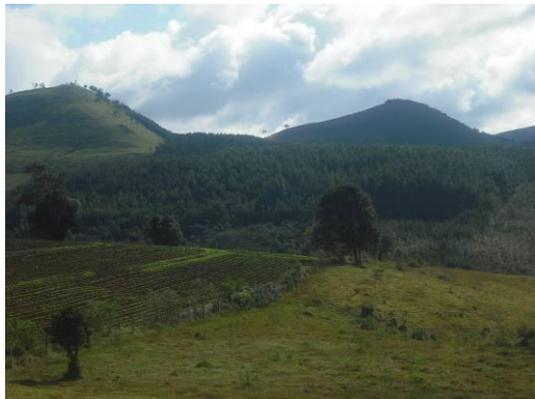
<p>Figura 7.110 (km 35,50 a 36,50) Visão geral do trajeto da variante 5 sobre talhão de Eucalipto.</p>	<p>Figura 7.111 (km 35,50 a 36,50) Detalhe do plantio de Eucalipto na área da variante 5.</p>

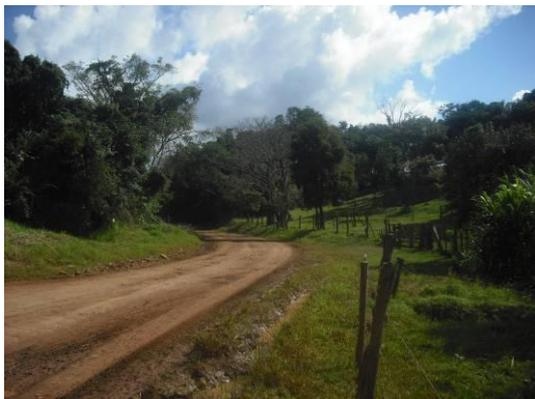
km 43,0 ao 45,0 Variante 6 (385621/7265268 a 384610/7266370) – A variante 6 inicia-se no km 43 e tem o seu término no km 45 já no início do perímetro urbano do município de Mato Rico. Seu trajeto percorre uma grande extensão por pastagens, e cruza um córrego com vegetação em estágio inicial a médio de regeneração natural que perfaz a cobertura ciliar. A partir do km 45,0 o trajeto segue praticamente o leito atual da PR 239.

Figura 7.112 (km 43,0 a 45,0) Visão do início do trajeto sobre vegetação na área da variante 6.

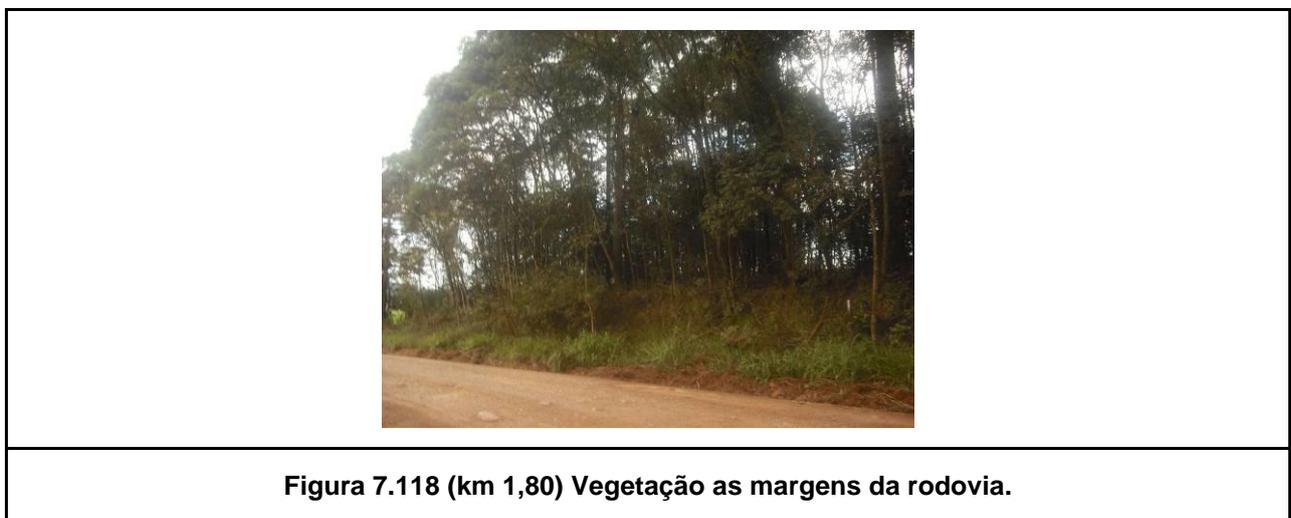
km 1,95 (419948/7263299) – Ponto com possível interferência sobre vegetação nativa, devido ao alargamento da pista de rolamento em ambas as margens da pista de rolamento O local apresenta vegetação nos estágios inicial à médio de regeneração natural com árvores de até 12 m de altura. Também são encontrados alguns Pinheiros (*Araucaria angustifolia*) distantes a aproximadamente 1,5 m da borda da pista.

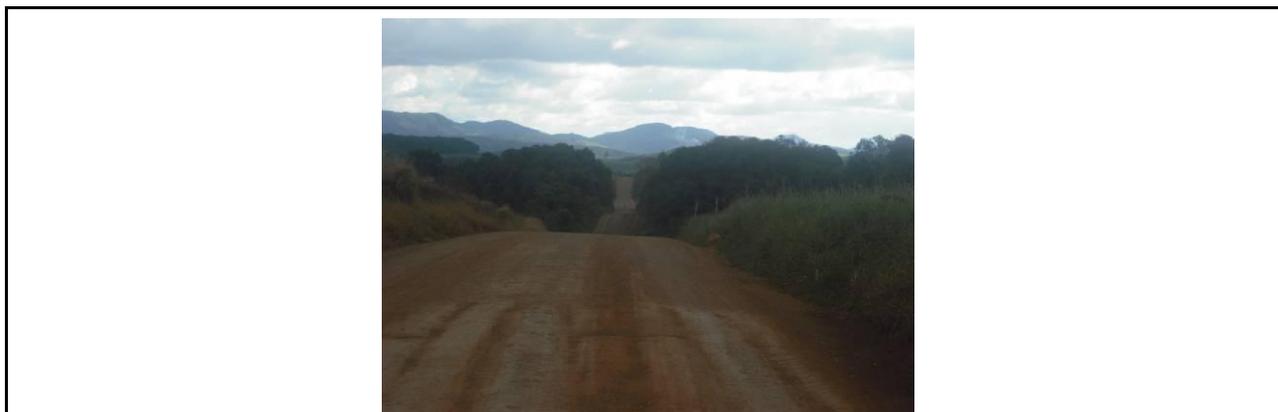
km 4,90 (417176/7263612) – Ponto com possível interferência sobre vegetação nativa, devido ao alargamento da pista de rolamento em ambas as margens da pista de rolamento. O local apresenta vegetação inicial de regeneração natural com árvores de até 6 a 8 m de altura.

Figura 7.123 (km 4,90) Visão geral do remanescente de vegetação.

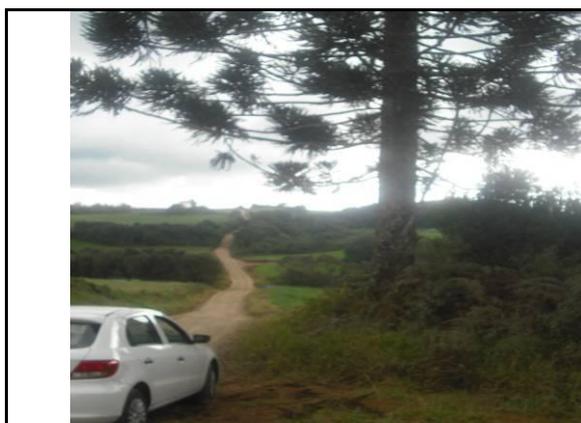
km 6,60 (415683/7264159) – Ponto com possível interferência sobre um exemplar de Pinheiro (*Araucaria angustifolia*), devido ao alargamento da pista de na margem direita da pista de rolamento. A margem esquerda da pista apresenta uso com pastagem.

Figura 7.124 (km 6,60) Visão geral do Pinheiro (*Araucaria angustifolia*), em relação a pista.

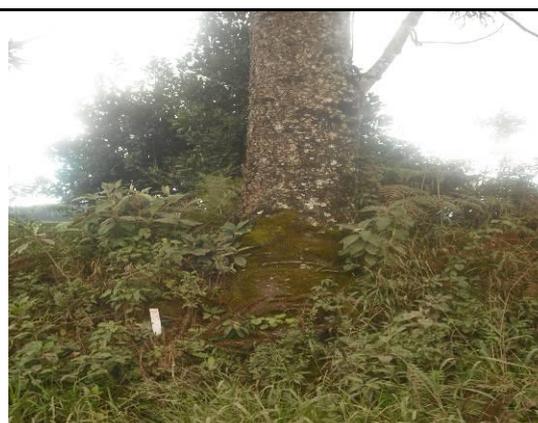
Figura 7.125 (km 6,60) Detalhe da estaca da topografia a aproximadamente 0,10m da árvore.

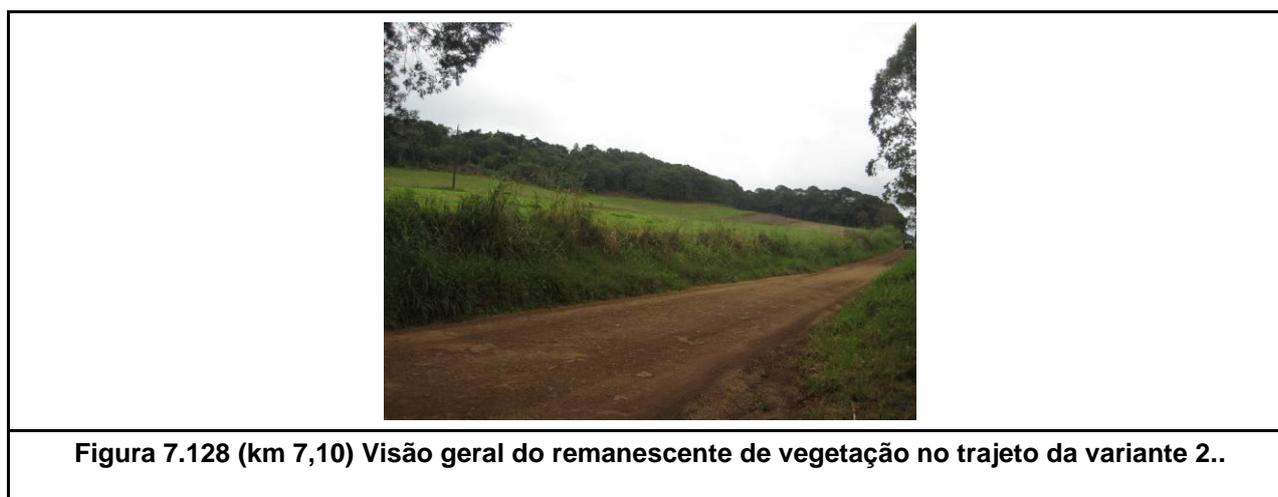
km 7,10 (415148/7264407) – Ponto com interferência sobre vegetação nativa, devido a construção da variante 2. O local apresenta vegetação um remanescente em estágio inicial de regeneração natural.

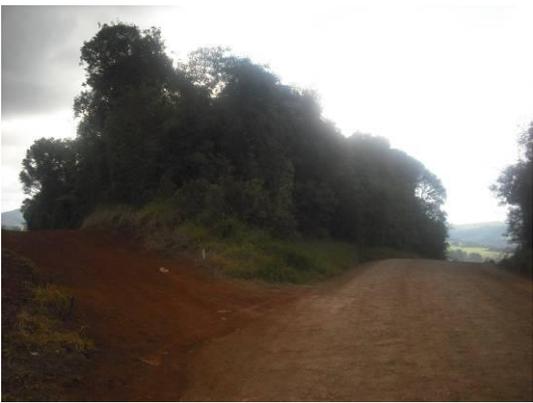
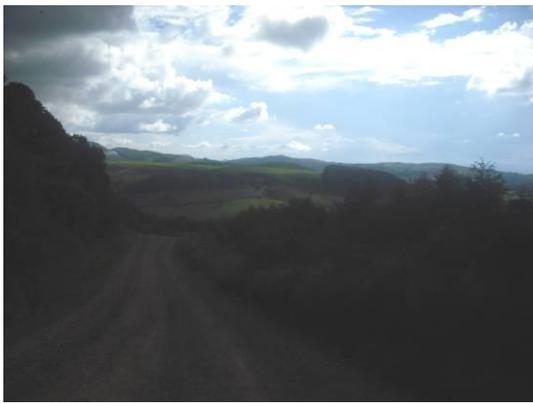
km 7,50 (414960/7264468) – Ponto com possível interferência sobre vegetação nativa, devido ao alargamento da pista de rolamento na margem esquerda, e com Eucalipto na margem direita da pista de rolamento. O local apresenta um remanescente em estágio inicial de regeneração natural com árvores de 5,0 a 6,0m de altura. A espécie mais observada foi a *Gurucaia (Parapiptadenia rigida)*.

<p>Figura 7.129 (km 7,50) Visão geral do remanescente de vegetação.</p>	<p>Figura 7.130 (km 7,50) Detalhe da distância das árvores em relação a estrada.</p>

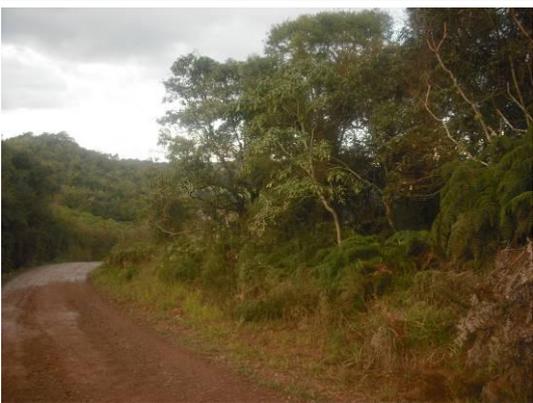
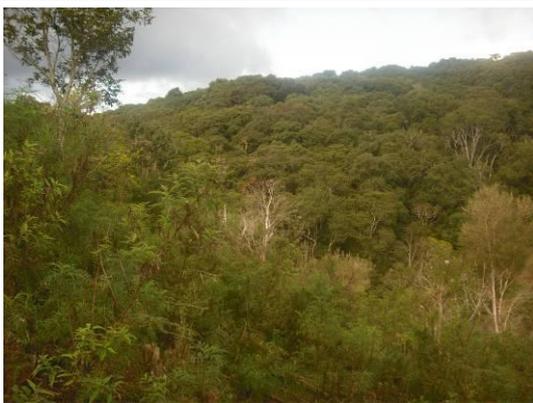
km 8,80 ao 9,40 (413525/7264800 ao 412842/7264608) – Ponto com possível interferência sobre vegetação nativa, devido ao alargamento da pista de rolamento em ambas as margens da rodovia, sendo que na margem esquerda, o terreno apresenta uma grota profunda com um córrego que ladeia a rodovia a aproximadamente 50m da pista sob remanescente extenso de vegetação em estágio médio a avançado de regeneração natural. No início deste ponto a vegetação apresenta-se em estágio inicial de regeneração natural com árvores de 5,0 a 6,0m de altura. As espécies mais comuns observadas foram: Canela (*Ocotea* sp.), Tapia (*Alchornea* sp.), Caroba (*Jacaranda* sp.) Fumo-bravo (*Solanum mauritianum*), Jerivá (*Syagrus romanzoffiana*), Santa-barbara (*Melia azedarach*), e o Pessegueiro-bravo (*Prunus* sp.).

<p>Figura 7.131 (km 8,80 a 9,40) Visão geral do remanescente de vegetação inicial.</p>	<p>Figura 7.132 (km 8,80 a 9,40) Detalhe do remanescente de vegetação média de fundo de vale.</p>

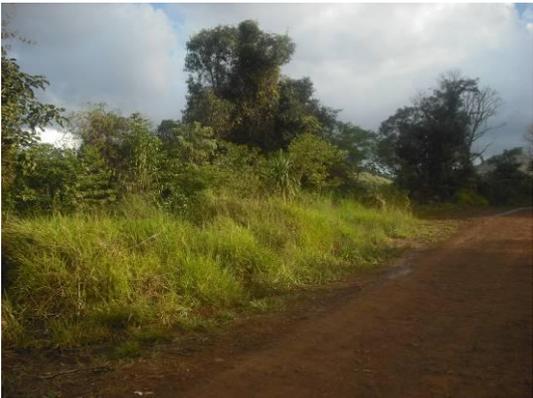
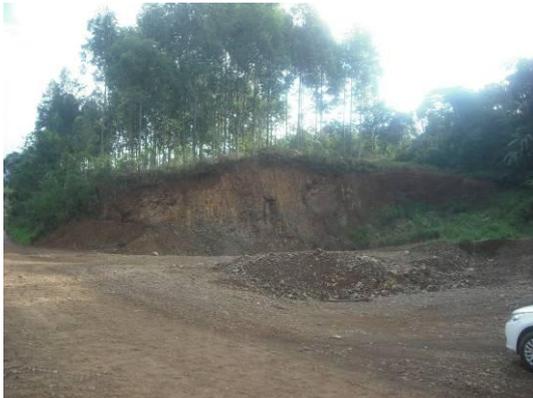
km 10,60 (411993/7264377) – Ponto com possível interferência sobre vegetação nativa devido ao alargamento da pista de rolamento em ambas as margens da rodovia sendo que, na margem esquerda o terreno apresenta uma grota profunda sob remanescente de vegetação

em estágio médio. Na margem direita a vegetação apresenta-se em estágio pioneiro a inicial de regeneração natural e com pequeno talhão de Eucalipto sob talude de rocha instável. Açoita-cavalo (*Luehea divaricata.*), Jacatirão (*Miconia* sp.), Caroba (*Jacaranda* sp.) Fumo-bravo (*Solanum mauritianum*), Tapia (*Alchornea* sp.), Santa-barbara (*Melia azedarach*).

<p>Figura 7.133 (km 10,60) Visão geral do remanescente de vegetação médio sob grota na margem esquerda da pista.</p>	<p>Figura 7.134 (km 10,60) Detalhe talhão de Eucalipto sobre talude instável.</p>

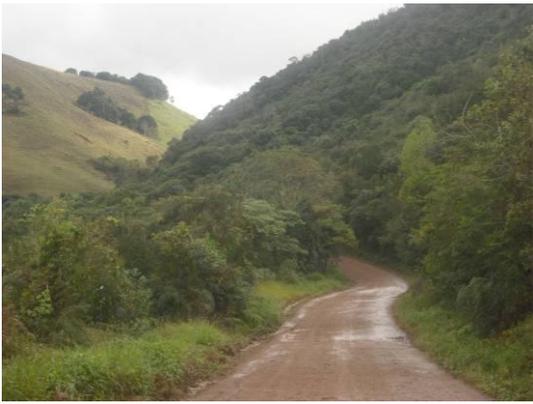
km 11,30 (410360/7263624) – Ponto com possível interferência sobre vegetação nativa, devido ao alargamento da pista de rolamento em ambas as margens da rodovia, sendo que na margem esquerda ocorre um remanescente de vegetação em estágio médio. Na margem direita ocorre uma estreita faixa com vegetação inicial de regeneração natural.

<p>Figura 7.135 (km 11,30) Visão geral do remanescente de vegetação nas margens da rodovia.</p>

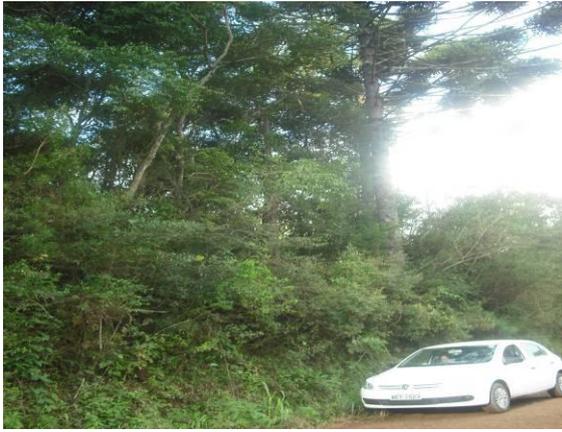
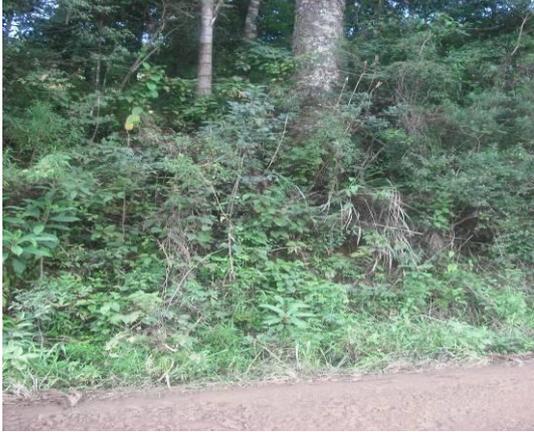
km 13,10 (409822/7264000) – Ponto com possível interferência sobre um exemplar de Pinheiro-do-parana (*Araucaria angustifolia*), devido ao alargamento da pista na sua margem direita com vegetação em estágio inicial de regeneração ao redor. A margem esquerda da pista apresenta uso com pastagem.

<p>Figura 7.136 (km 13,10) Visão geral do Pinheiro (<i>Araucaria angustifolia</i>). em relação a pista.</p>	<p>Figura 7.137 (km 13,10) Detalhe da estaca da topografia a aproximadamente 0,10m da árvore.</p>

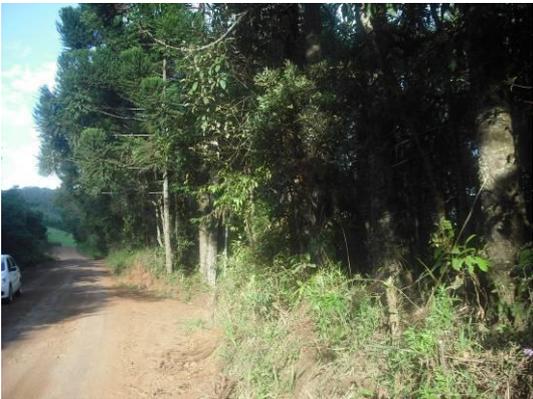
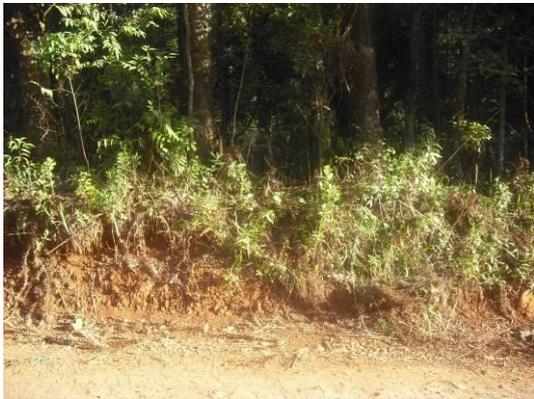
km 13,75 (409425/7264180) – Ponto com possível interferência sobre uma linha de Pinheiros (*Araucaria angustifolia*) plantados sobre o talude na margem esquerda da estrada (distantes da borda da estrada em aproximadamente 0,50m). No entorno dos Pinheiros existe um remanescente de vegetação em estágio inicial a médio de regeneração natural.

<p>Figura 7.138 (km 13,75) Visão geral dos Pinheiros (<i>Araucaria angustifolia</i>) em relação a pista.</p>	<p>Figura 7.139 (km 13,75) Detalhe das árvores sobre o talude da pista.</p>

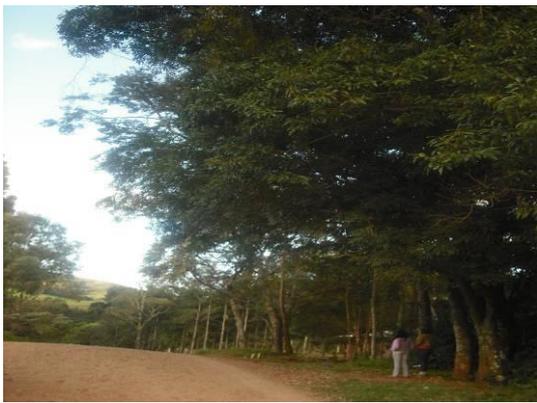
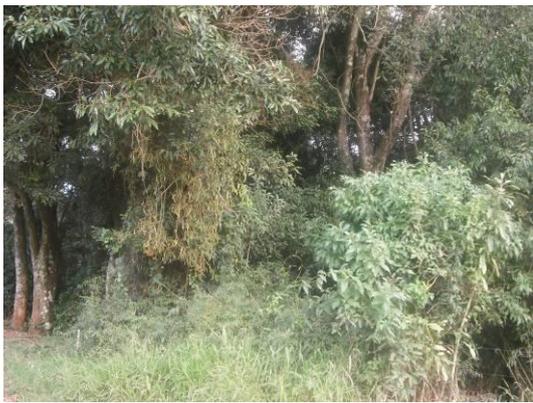
km 16,10 (407147/7263862) – Ponto com possível interferência sobre vegetação nativa, devido ao alargamento da pista de rolamento em ambas as margens da rodovia. Na margem esquerda ocorre um remanescente de vegetação em estágio médio a avançado de regeneração natural e, na margem direita ocorre uma estreita faixa com vegetação em estágio inicial de regeneração natural.

<p>Figura 7.140 (km 16,10) Visão geral do remanescente de vegetação.</p>	<p>Figura 7.141 (km 16,10) Detalhe da distância das árvores em relação a estrada.</p>

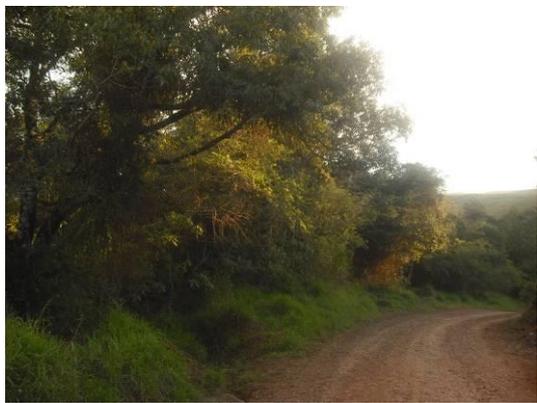
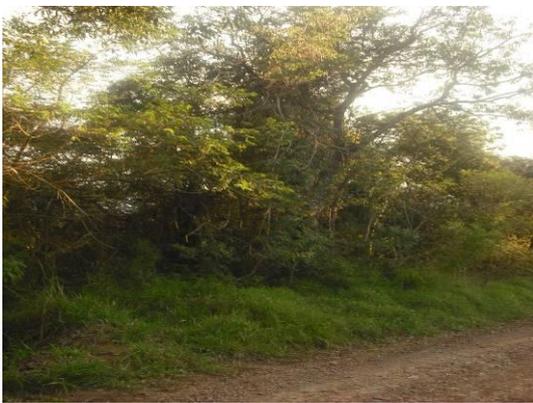
km 18,50 (405596/7263075) – Ponto com possível interferência sobre vegetação nativa, devido ao alargamento da pista de rolamento em ambas as margens da rodovia, com remanescente de vegetação em estágio inicial, com árvores em média com 7,0m de altura e na bordadura chegando até aos 10 m de altura. As espécies mais comuns observadas foram: Cedro (*Cedrella fissilis*), Canjarana (*Cabralea canjerana*), Jacatirão (*Miconia* sp.), Aroeira (*Schinus terebintifolius*) e o Pessegueiro-bravo (*Prunus* sp.).

<p>Figura 7.142 (km 18,50) Visão geral do remanescente de vegetação.</p>	<p>Figura 7.143 (km 18,50) Detalhe da distância das árvores em relação a estrada.</p>

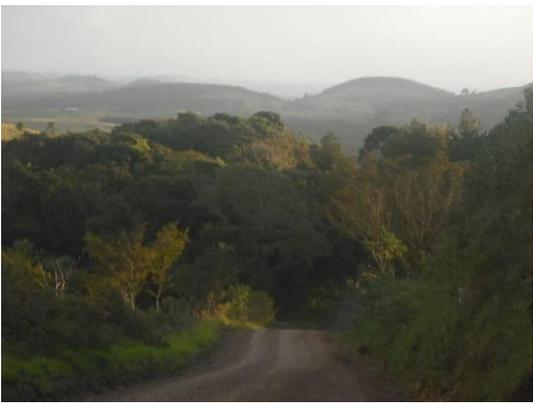
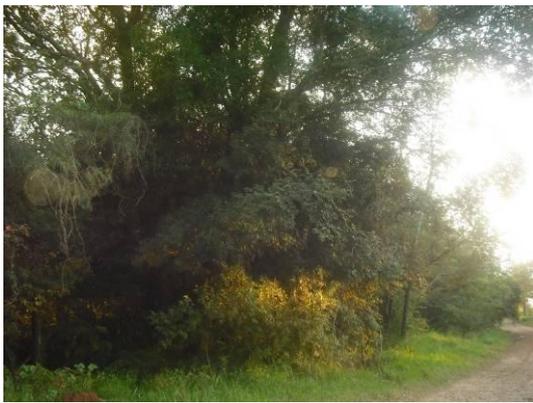
km 19,10 (404865/7262643) – Ponto com possível interferência sobre vegetação nativa, devido ao alargamento da pista de rolamento em ambas as margens da rodovia. A vegetação é composta por um remanescente em estágio médio de regeneração natural, com árvores de até 12 m de altura.

<p>Figura 7.144 (km 19,10) Visão geral do remanescente de vegetação.</p>	<p>Figura 7.145 (km 19,10) Detalhe da distância das árvores em relação a estrada.</p>

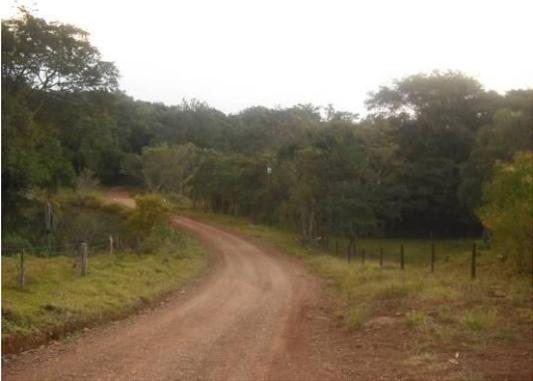
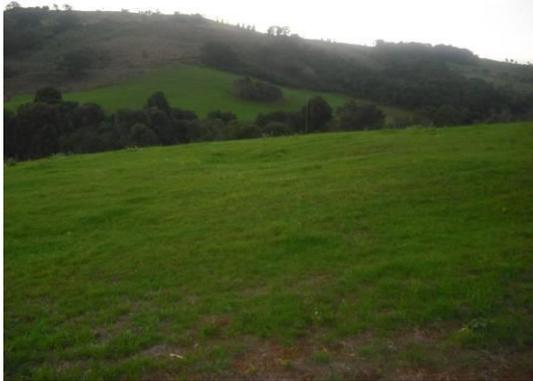
km 20,10 ao 20,30 (404013/7262327) – Ponto de interferência sobre a vegetação nativa, devido a construção da variante 3 no seu trecho inicial (km 20,10). Ocorre um remanescente de vegetação em estágio inicial a médio de regeneração natural, com árvores de 10 a 12m de altura.

<p>Figura 7.146 (km 20,10) Visão geral do remanescente de vegetação no início da variante 3.</p>	<p>Figura 7.147 (km 20,30) Detalhe da área do percurso da variante 3, nas pastagens em segundo plano.</p>

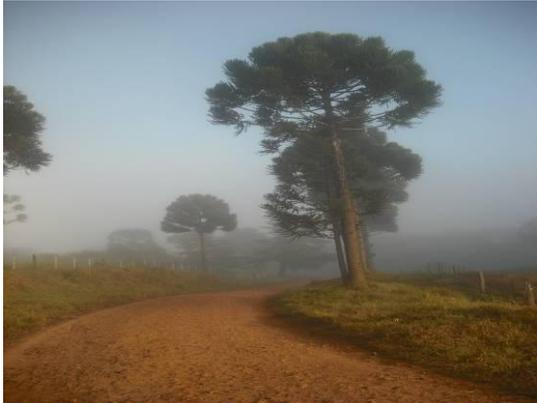
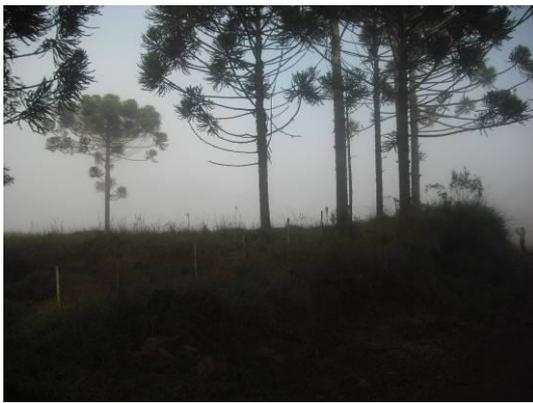
km 21,60 e 21,90 (402687/7262229 e 402496/7262296) – Ponto de interferência sobre alguns exemplares de Pinheiros (*Araucaria angustifolia*), devido a construção da variante 3. Após passar defronte a igreja existente, a variante 3 tangencia uma linha de Pinheiros (*Araucaria angustifolia*). plantados na beira da rodovia na margem direita (km 21,60). Após o cruzamento da ponte de madeira, o trajeto da variante 3 passa muito próximo a um grupo de árvores de Pinheiros (*Araucaria angustifolia*) sobre um talude no km 21,90. Somente após o inventário florestal, e com análise da topografia, será definido da necessidade do corte de alguma dessas árvores.

<p>Figura 7.148 (km 21,60) Visão dos Pinheiros (<i>Araucaria angustifolia</i>) na beira da pista.</p>	<p>Figura 7.149 (km 21,90) Visão dos Pinheiros (<i>Araucaria angustifolia</i>) sobre talude da pista.</p>

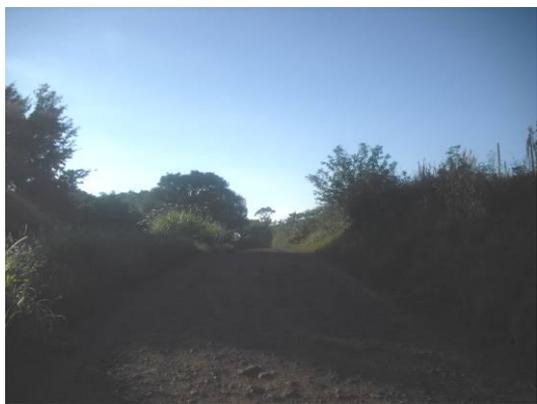
km 22,60 e 22,90 (401937/7262530 e 401534/7262514) – Ponto com possível interferência sobre vegetação nativa, devido ao alargamento da pista de rolamento em ambas as margens da rodovia. Ocorre um remanescente de vegetação em estágio inicial (km 22,60), e no km 22,90 linha de árvores isoladas na borda da pista.

<p>Figura 7.150 (km 22,60) Visão geral do remanescente de vegetação inicial.</p>	<p>Figura 7.151 (km 22,90) Detalhe da linha de árvores próximo a borda da pista.</p>

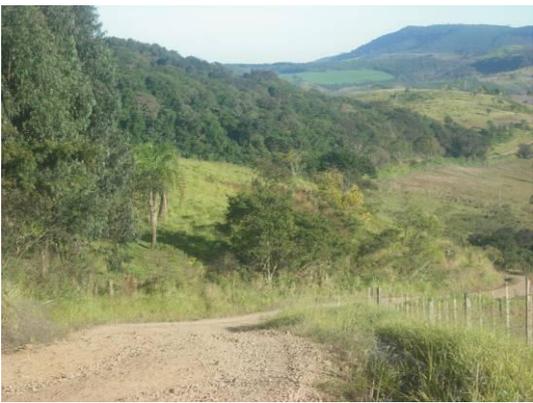
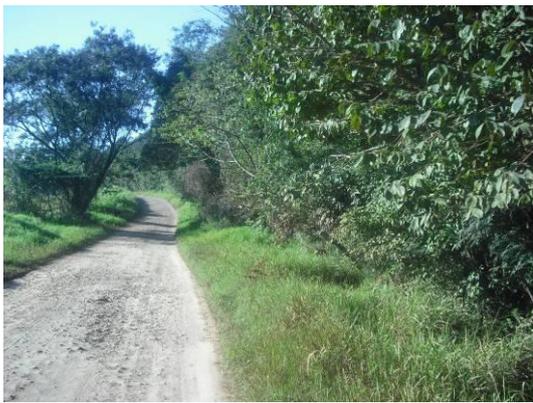
km 23,70 a 24,0 (400945/7262825 a 400699/7262967) – Ponto da variante 4 onde o percurso atravessa uma área de pastagem (a esquerda da pista atual) e no final do seu trajeto nos últimos 300m, o traçado da variante 4 percorre paralelo a estrada atual. Neste trajeto final da variante 4, na margem esquerda existe um grande remanescente com vegetação em estágio médio de regeneração natural. As espécies mais comuns observadas foram: Aroeira (*Schinus terebintifolius*), Gurucaia (*Parapiptadenia rigida*), Cedro (*Cedrella fissilis*), Tapia (*Alchornea* sp.) e o Açoita-cavalo (*Luehea divaricata*).

<p>Figura 7.152 (km 23,70 a 24,0) Vista geral do remanescente de vegetação no final da variante 4.</p>	<p>Figura 7.153 (km 23,70 a 24,0) Detalhe da distância da vegetação em relação a pista.</p>

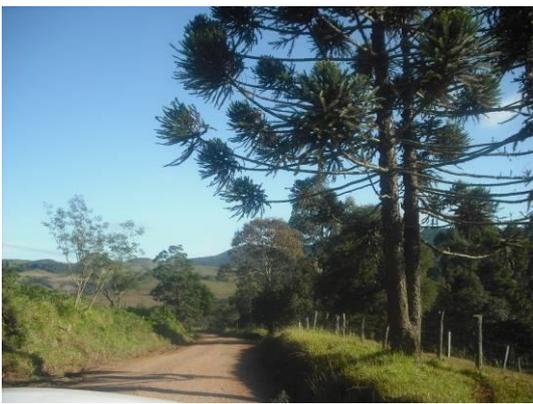
km 24,15 (400538/7263092) – Ponto com possível interferência sobre vegetação nativa, devido ao alargamento da pista de rolamento na margem direita da rodovia, com remanescente de vegetação em estágio inicial.

<p>Figura 7.154 (km 24,15) Visão geral do remanescente de vegetação inicial.</p>

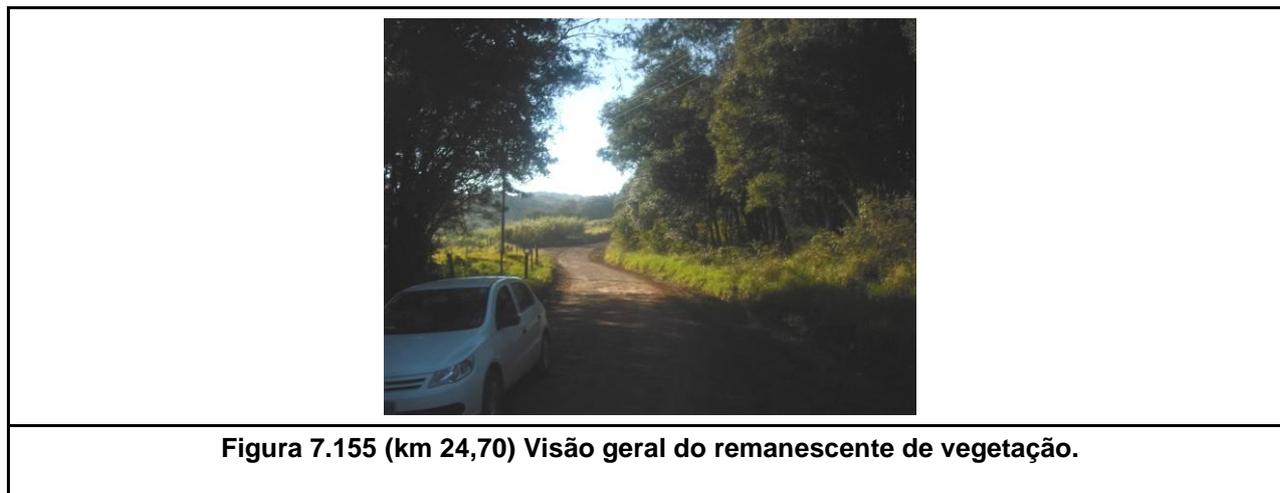
km 24,70 (399952/7263326) – Ponto com possível interferência sobre vegetação nativa, devido ao alargamento da pista de rolamento em ambas as margens da rodovia. Ocorre neste ponto um remanescente de vegetação em estágio inicial a médio de regeneração natural.

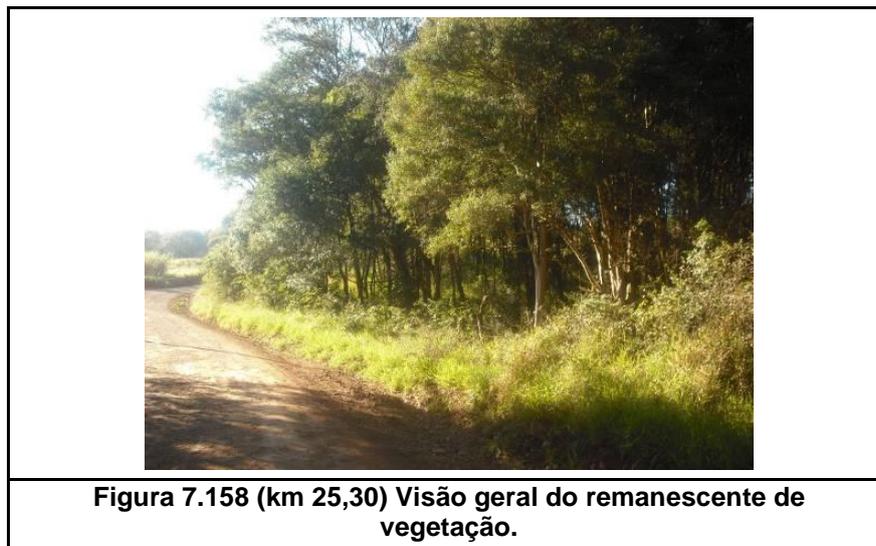
km 25,30 (399559/7263381) – Ponto com possível interferência sobre vegetação nativa, devido ao alargamento da pista de rolamento na margem esquerda da rodovia, com remanescente de vegetação em estágio inicial.

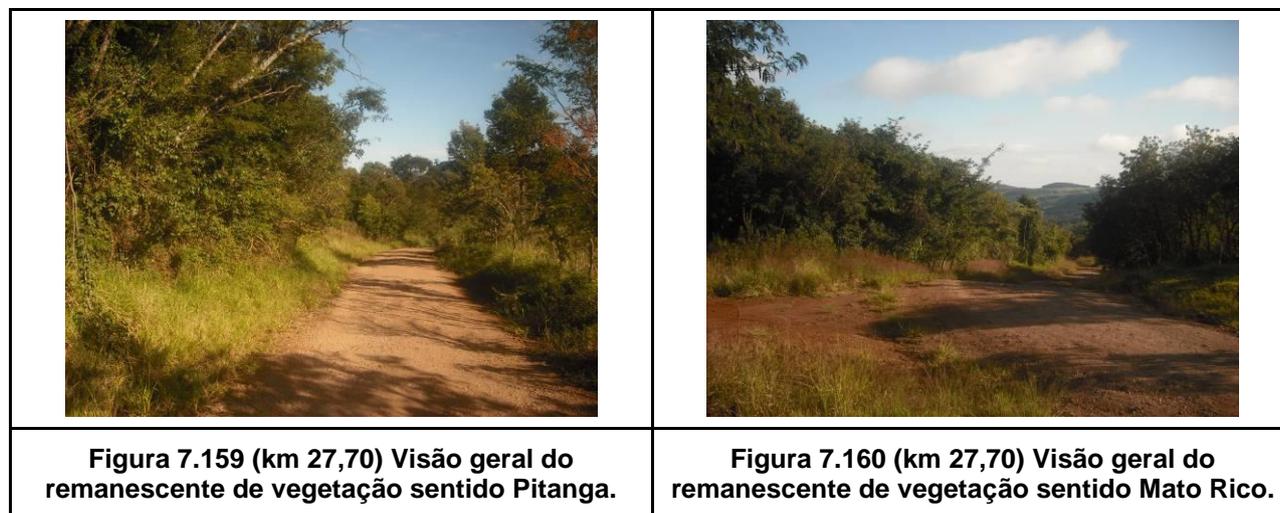
km 27,70 (397983/7264439) – Ponto com possível interferência sobre vegetação nativa, devido ao alargamento da pista de rolamento em ambas as margens da rodovia, com remanescente de vegetação em estágio inicial de regeneração natural. Observa-se a predominância de uma espécie, a Gurucaia (*Parapiptadenia rigida*).

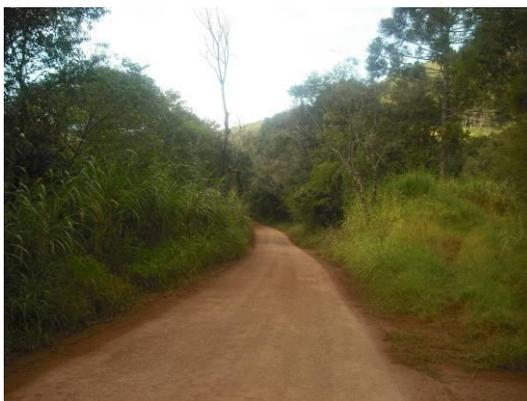
km 28,0 (397577/7264941) – Ponto com possível interferência sobre vegetação nativa, devido ao alargamento da pista de rolamento em ambas as margens da rodovia, com remanescente de vegetação em estágio inicial de regeneração natural.

Figura 7.161 (km 28,0) Visão geral do remanescente de vegetação.

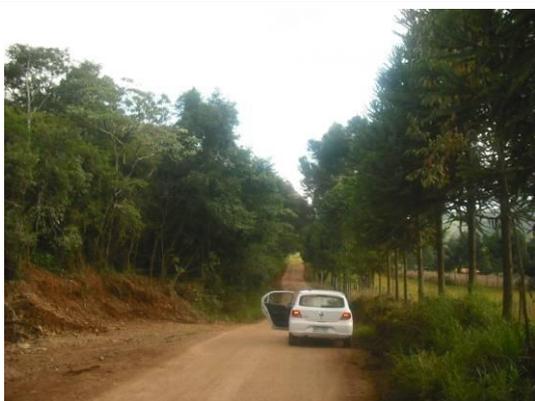
km 28,80 (397135/7265339) – Ponto com possível interferência sobre vegetação nativa, devido ao alargamento da pista de rolamento na margem esquerda da rodovia, com remanescente de vegetação em estágio médio de regeneração. Na margem direita existe uma linha de Pinheiros (*Araucaria angustifolia*) plantados a aproximadamente 0,70m da borda da pista. As principais espécies observadas foram: Pinheiro-do-parana (*Araucaria angustifolia*), Cedro (*Cedrella fissilis*), Gurucaia (*Parapiptadenia rigida*), Capixingui (*Croton* sp.) e o Tapia (*Alchornea* sp.)

Figura 7.162 (km 28,80) Visão geral do remanescente de vegetação na margem esquerda, e pinheiros em linha na margem direita.

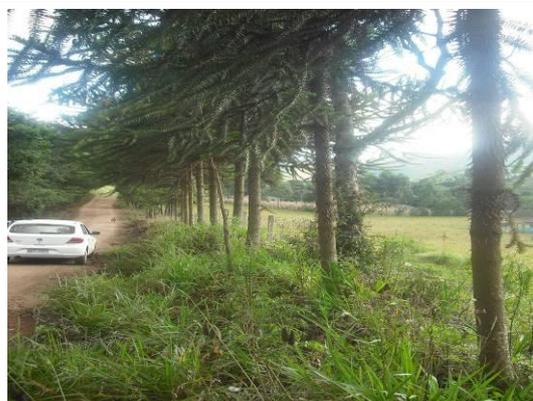
Figura 7.163 (km 28,80) Detalhe da disposição dos Pinheiros plantados na margem direita da pista.

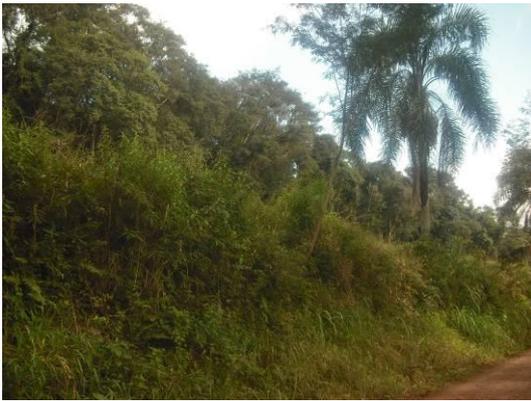
km 29,20 (396861/7265810) – Ponto com possível interferência sobre vegetação nativa, devido ao alargamento da pista de rolamento sobre talude na margem esquerda da rodovia. A vegetação é composta por remanescentes de vegetação em estágio inicial de regeneração.

Figura 7.164 (km 29,20) Visão geral do remanescente de vegetação sobre talude.

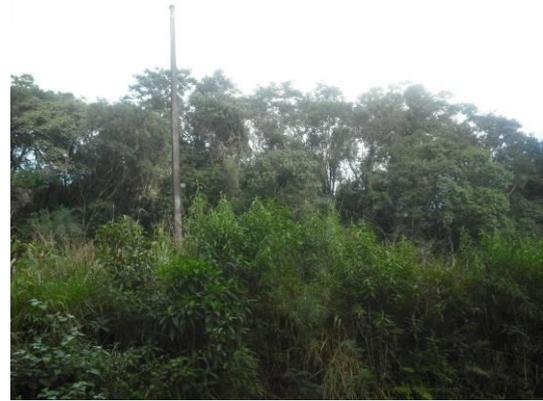
Figura 7.165 (km 29,20) Detalhe da vegetação sobre talude.

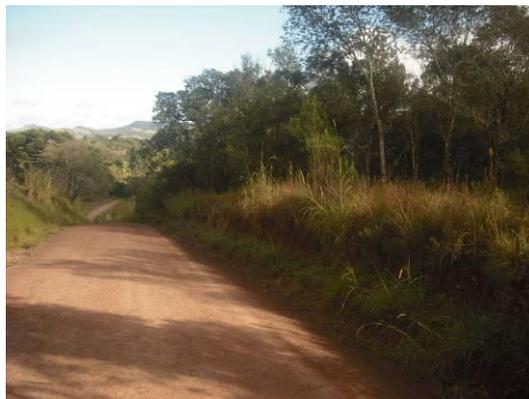
km 30,20 (396395/7266334) – Ponto com possível interferência sobre vegetação nativa, devido ao alargamento da pista de rolamento, na margem direita da rodovia, com remanescente de vegetação em estágio inicial de regeneração.

Figura 7.166 (km 30,20) Visão geral do remanescente de vegetação.

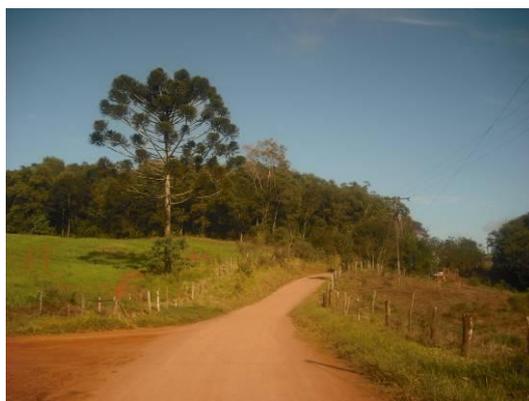
km 32,25 (394222/7265907) – Ponto com possível interferência sobre vegetação nativa, devido ao alargamento da pista de rolamento na margem esquerda da rodovia, com remanescente de vegetação em estágio inicial de regeneração natural.

Figura 7.167 (km 32,25) Visão geral do remanescente de vegetação.

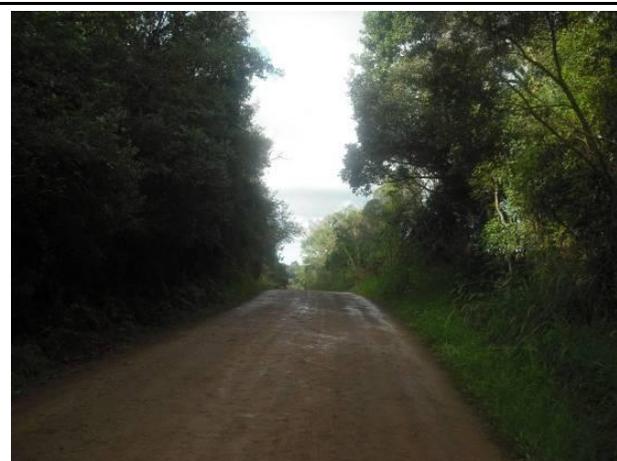
km 34,05 a 34,55 (392888/7265547 a 392614/7265181) – Ponto com possível interferência sobre vegetação nativa, devido ao alargamento da pista de rolamento em ambas as margens da rodovia, com remanescente de vegetação em estágio médio a avançado de regeneração

natural. As principais espécies observadas foram: Gurucaia (*Parapiptadenia rigida*), (Pindaiba (*Xylopia* sp), cinamomo (*Melia azedarach*), e o Miguel-pintado (*Maytenus* sp.)

Figura 7.170 (km 34,05 a 34,55) Visão geral do remanescente de vegetação.

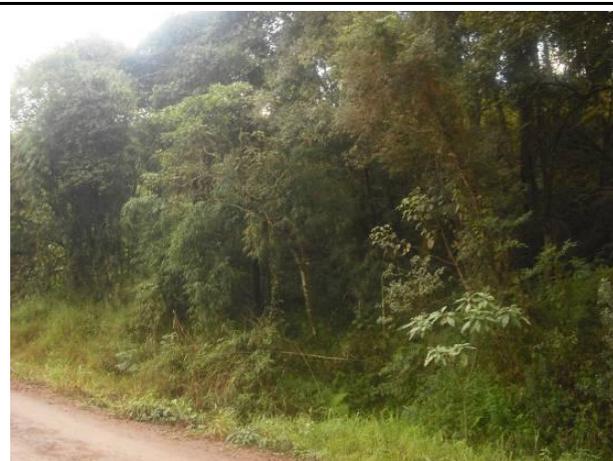
Figura 7.171 (km 34,05 a 34,55) Detalhe da vegetação.
