PCA – PLANO DE CONTROLE AMBIENTAL

Rodovia: PR-239

Trecho: Entroncamento PRC-466 (Pitanga) – Barra Bonita – Mato Rico

FASE DE PROJETO EXECUTIVO

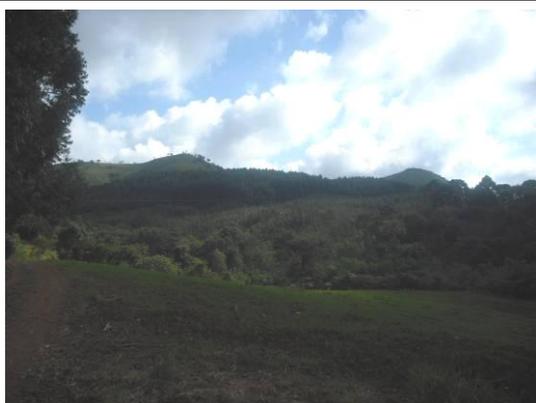
km 35,50 a 36,70 (391267/7264913 a 391057/7264688) – Ponto de interferência sobre vegetação nativa, devido a construção da variante 5. A área de intervenção possui cobertura do solo compostos por: pastagens, reflorestamento de *Eucalyptus* sp. e remanescentes de vegetação natural compostas por fragmentos em estágio inicial de regeneração natural. Na margem direita a vegetação perfaz somente uma estreita faixa de árvores na borda da rodovia.

Figura 7.172 (km 35,50 a 36,70) Visão geral do remanescente de vegetação no percurso da variante 5.

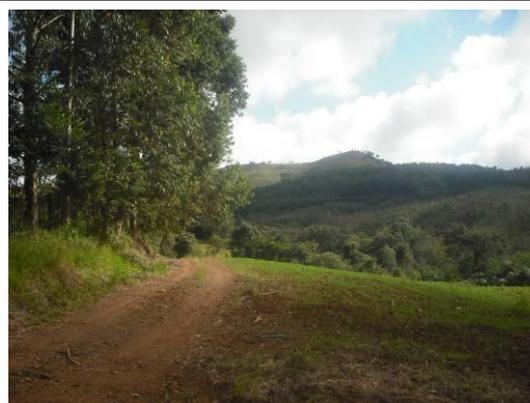
Figura 7.173 (km 35,50 a 36,70) Detalhe do remanescente de vegetação no percurso da variante 5.

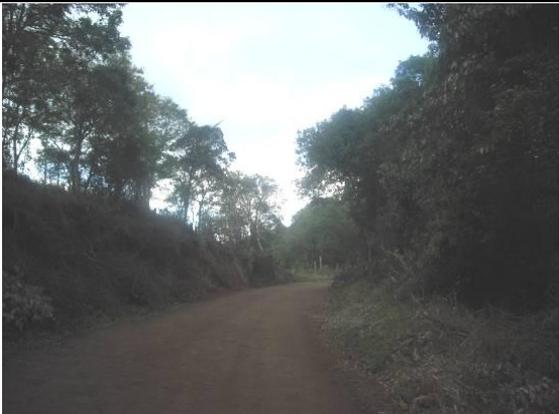
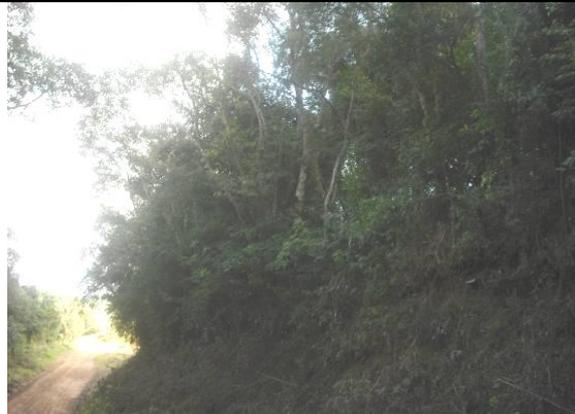
km 38,90 (388197/7265000) – Ponto com possível interferência sobre vegetação nativa, devido ao alargamento da pista de rolamento em ambas as margens da rodovia, com remanescente de vegetação em estágio inicial de regeneração natural. Na margem direita a vegetação perfaz somente uma estreita faixa de árvores na borda da rodovia.

<p>Figura 7.174 (km 38,90) Visão geral do remanescente de vegetação.</p>	<p>Figura 7.175 (km 38,90) Detalhe da vegetação.</p>

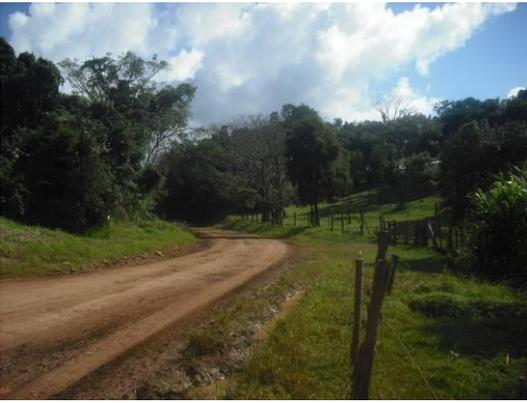
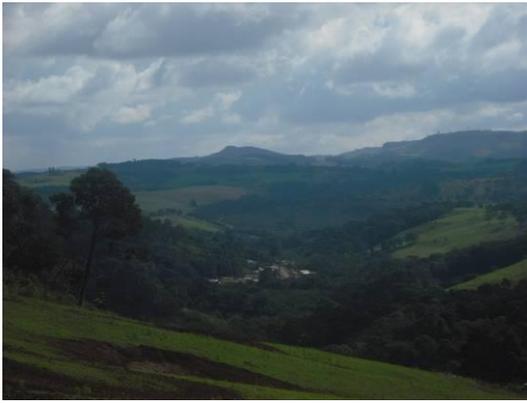
km 44,80 (384919/7265825) – Ponto de interferência sobre vegetação nativa, devido a construção da variante 6, com remanescente de vegetação em estágio inicial a médio de regeneração natural.

<p>Figura 7.176 (km 44,80) Visão do início da variante 6, com trajeto sobre remanescente em estágio inicial.</p>	<p>Figura 7.177 (km 44,80) Visão geral do remanescente de vegetação em estágio médio de regeneração.</p>

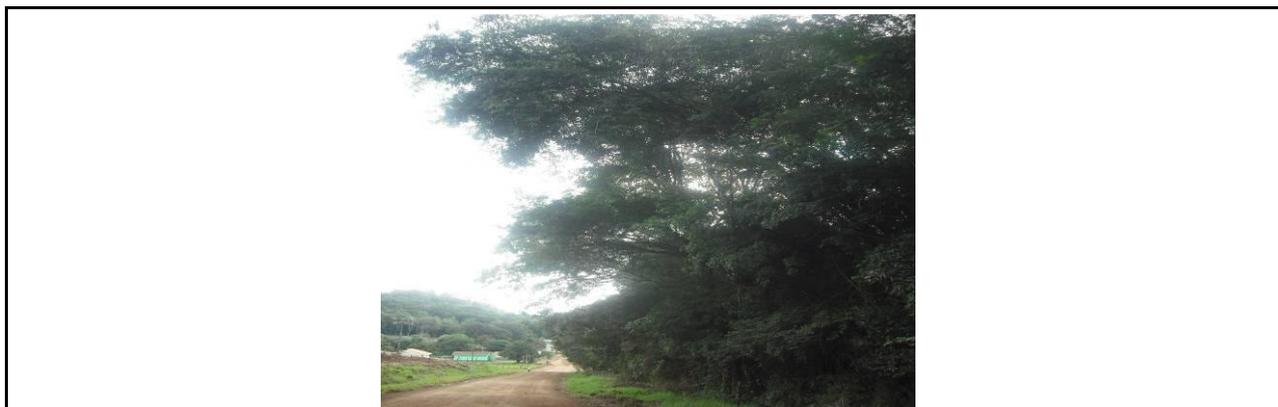
km 45,20 (384715/7266348) – Ponto com possível interferência sobre vegetação nativa, devido ao alargamento da pista de rolamento na margem direita da rodovia, com remanescente de vegetação em estágio médio de regeneração natural.

Figura 7.178 (km 45,20) Visão geral do remanescente de vegetação.

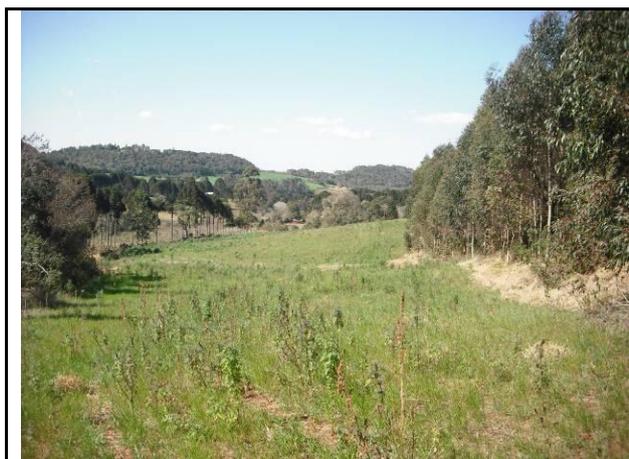
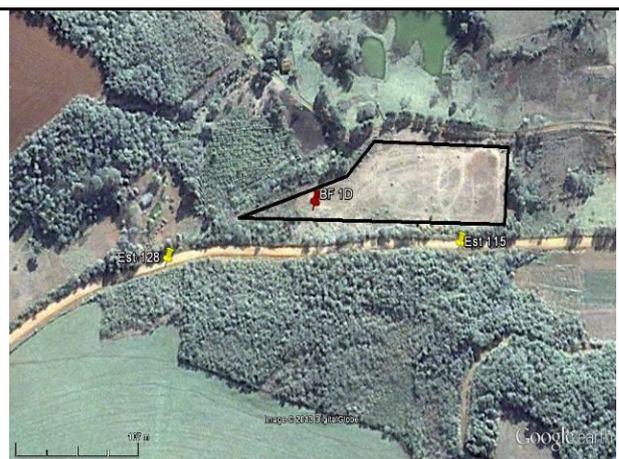
Figura 7.179 (Km 2,4)

Bota Fora 1D (UTM 419396/7263309) – Área passível para implantação de bota fora com vegetação composta por pastagem e rodeada por renque de Eucaliptos, na margem da estrada e araucárias (*Araucaria angustifolia*) na baixada. No local não foi evidenciado a presença de umidade no solo, tratando-se de área seca.

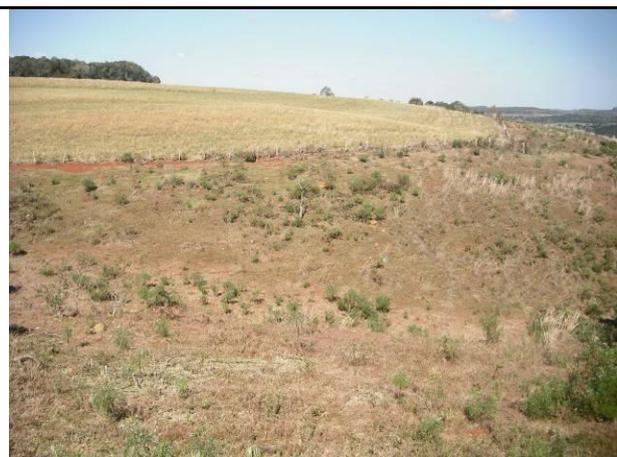
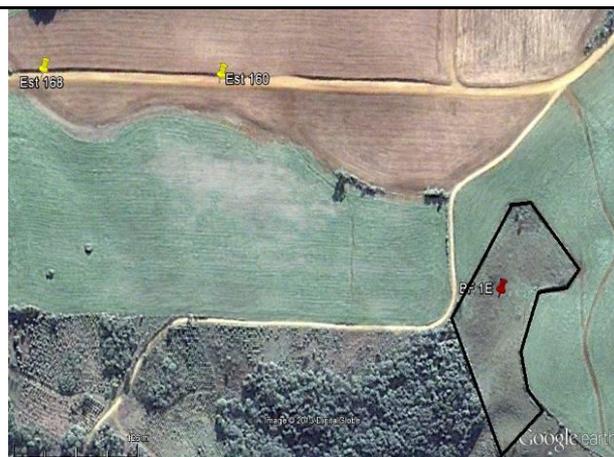
Figura 7.181 (Km 2,9)

Bota Fora 1E (UTM 418915/7262976) – Área passível para implantação de bota fora com vegetação composta por pastagem. No local não foi evidenciado a presença de umidade no solo, tratando-se de área seca.

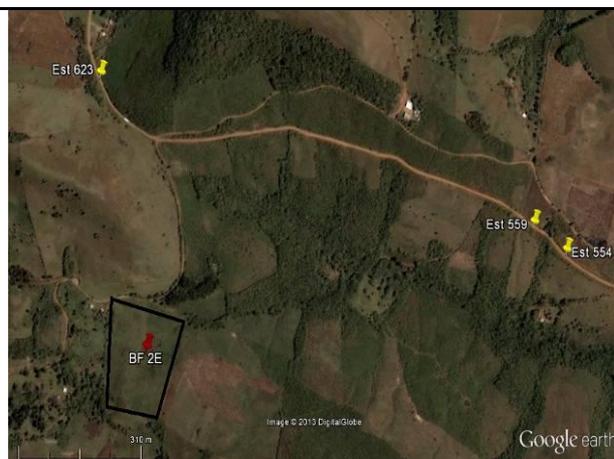
Figura 7.184 (Km 11,9)

Bota Fora 2E (UTM 410711/7263377) – Área passível para implantação de bota fora com vegetação composta por pastagem e árvores isoladas de gurucaia (*Parapiptadenia rigida*). No local existe a presença de um pequeno açude, destinado a promover reserva de água para o gado.

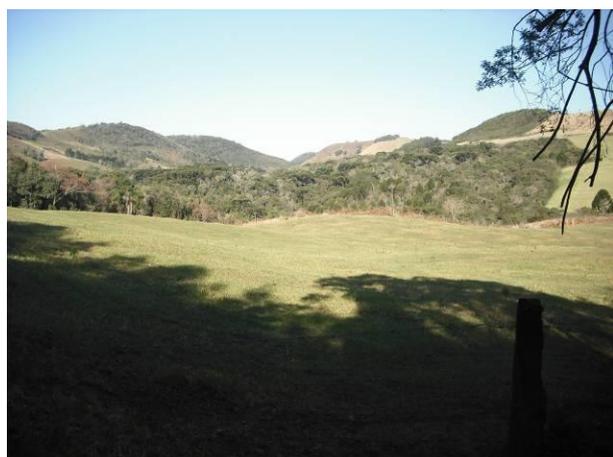
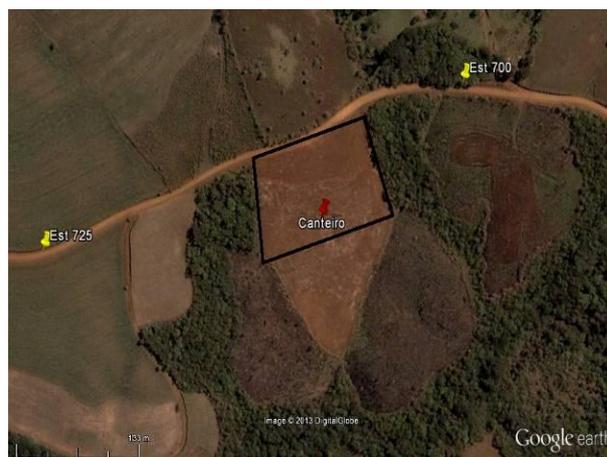
Figura 7.185 (Km 14,3)

Canteiro Lote 1 (UTM 408606/7264278) – Área passível para implantação de canteiro de obras, com vegetação composta por pastagem. No local não foi evidenciado a presença de umidade no solo, tratando-se de área seca.

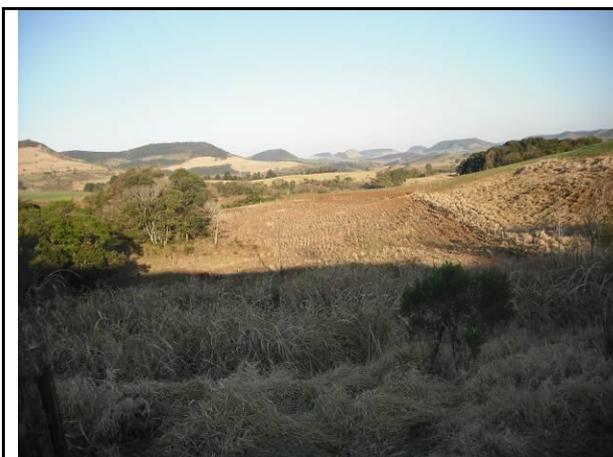
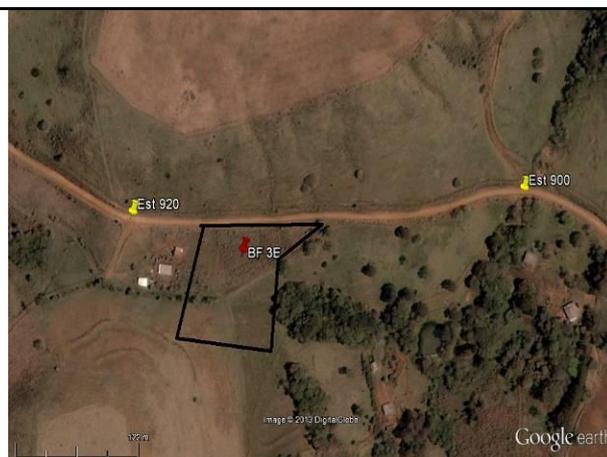
Figura 7.187 (Km 18,3)

Bota Fora 3E (UTM 405103/7262735) – Área passível para implantação de bota fora com vegetação composta por pastagem. No local não foi evidenciado a presença de umidade no solo, tratando-se de área seca.

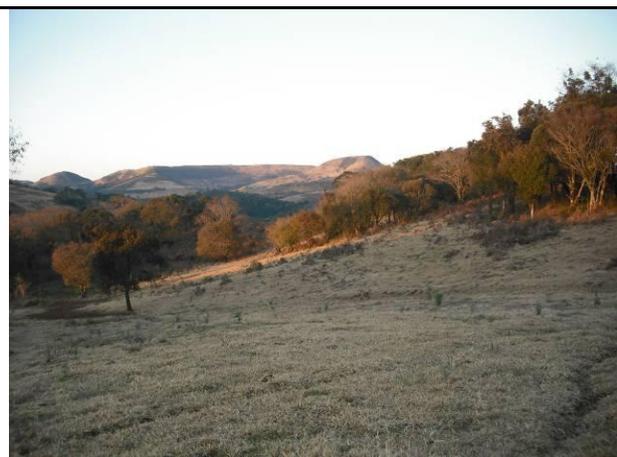
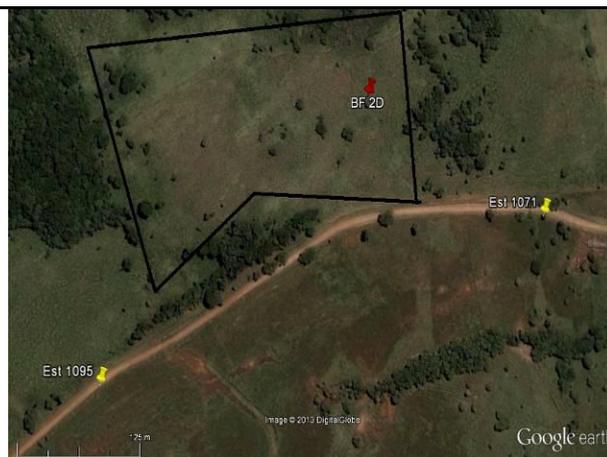
Figura 7.189 (Km 21,7)

Bota Fora 2D (UTM 402104/7262605) – Área passível para implantação de bota fora com vegetação composta por pastagem e árvores isoladas de açoita-cavalo (*Luehea divaricata*), branquilha (*Sebastiania commersoniana*), guruaia (*Parapitadenia rigida*) e o Cambará (*Dasyphyllum tomentosum*). No local foi evidenciado a presença de umidade no solo, tratando-se de área úmida na parte mais baixa do terreno, onde estão localizados os exemplares arbóreos de branquilha.

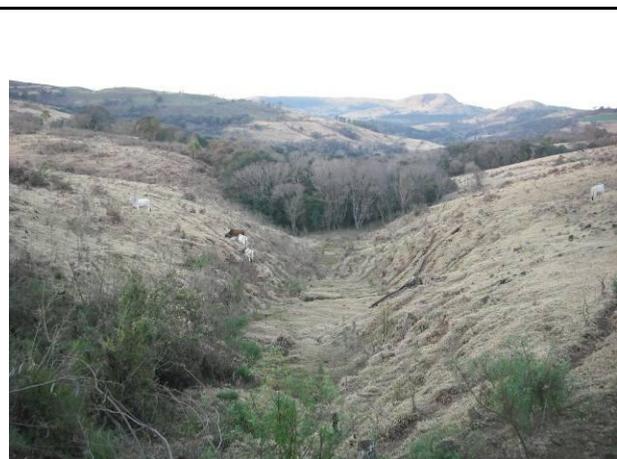
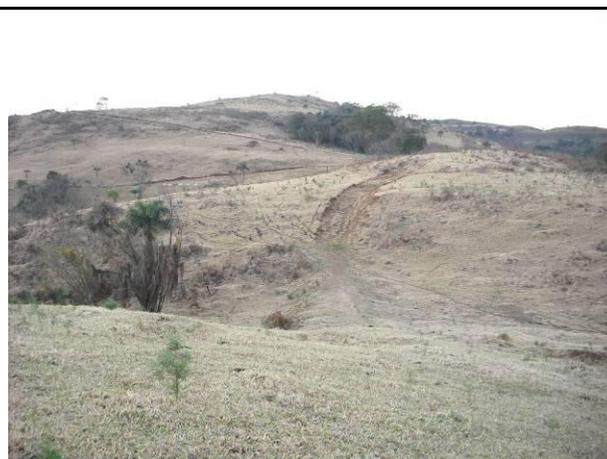
Figura 7.191 (Km 22,3) – BF 3Da

Bota Fora 3Da (UTM 401373/7262574) – Área passível para implantação de bota fora com vegetação composta por pastagem e bosque de branquilha (*Sebastiania commersoniana*) e açoita-cavalo (*Luehea divaricata*) no final da grota. No local não foi evidenciado a presença de umidade no solo, tratando-se de área seca (área de pastagem). **Bota Fora 3Db (UTM 401329/7262675)** – Área contígua a 3Da com cobertura do solo composta por pastagem e árvores isoladas de jerivá (*Syagrus homanzoffiana*). No local não foi evidenciado a presença de umidade no solo, tratando-se de área seca.

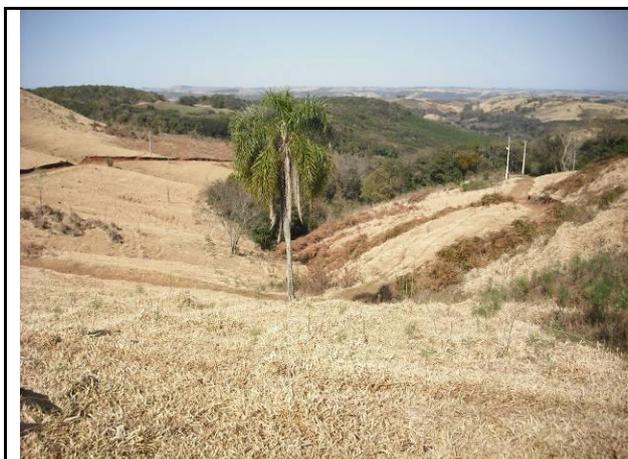
Figura 7.194 (Km 25,9) – BF 4Ea

Bota Fora 4Ea (UTM 398326/7264056) – Área passível para implantação de bota fora com vegetação composta por pastagem e árvores isoladas de jerivá (*Syagrus homanzoffiana*). No local não foi evidenciado a presença de umidade no solo, tratando-se de área seca. **Bota Fora 4Eb (UTM 398223/7264119)**– Área contígua a 4Ea com cobertura do solo composta por pastagem e árvores isoladas de açoita-cavalo (*Luehea divaricata*) e ipê-amarelo (*Androanthus album*). No local não foi evidenciado a presença de umidade no solo, tratando-se de área seca.

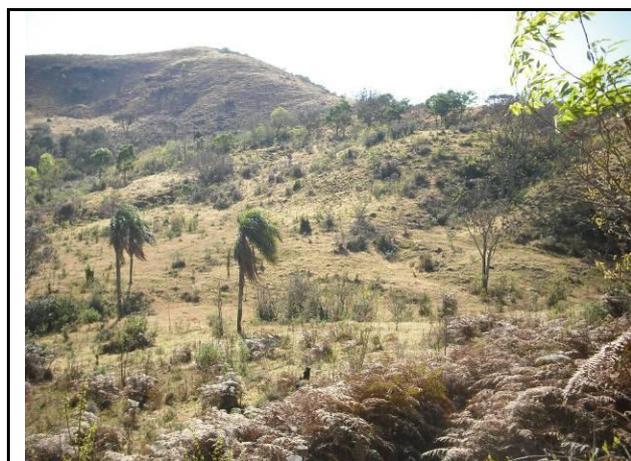
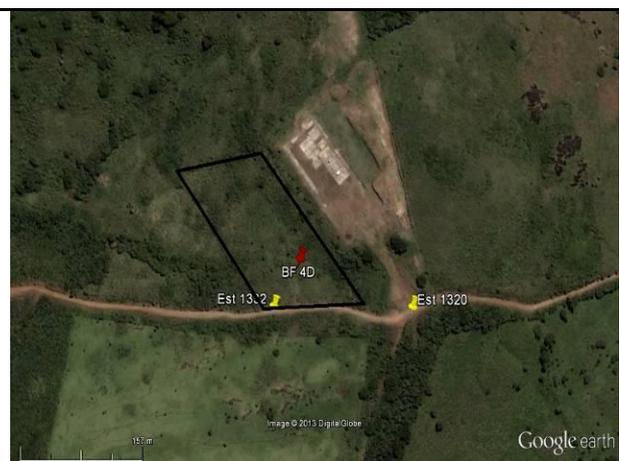
Figura 7.197 (Km 26,5)

Bota Fora 4D (UTM 397898/7264543) –Área passível para implantação de bota fora com vegetação composta por pastagem e árvores isoladas de jerivá (*Syagrus homanzoffiana*) e açoita-cavalo (*Luehea divaricata*). No local não foi evidenciado a presença de umidade no solo, tratando-se de área seca.

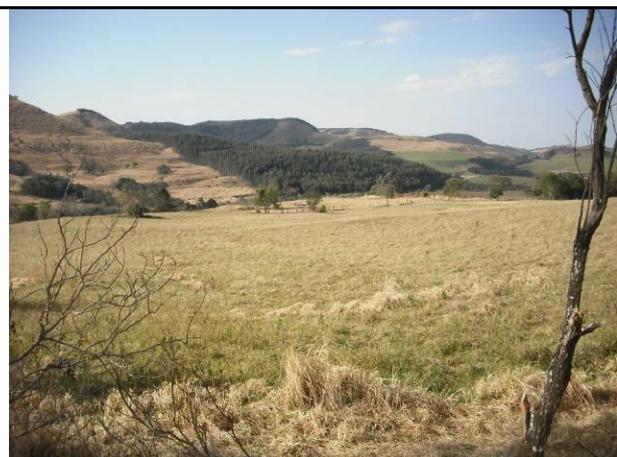
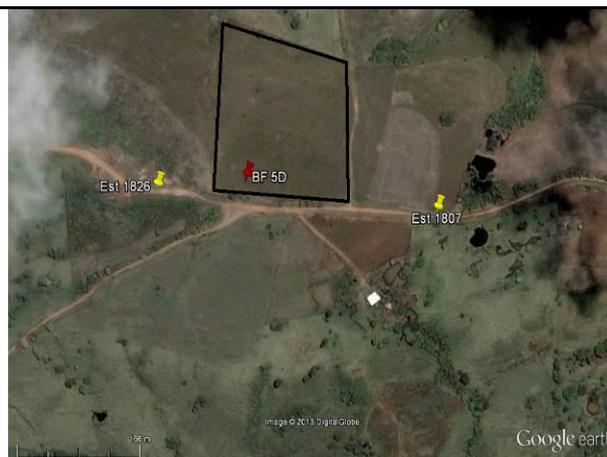
Figura 7.199 (Km 36,4)

Bota Fora 5D (UTM 390023/7264541) – Área passível para implantação de bota fora com vegetação composta por pastagem e árvores isoladas de açoita-cavalo (*Luehea divaricata*) e o Cambará (*Dasyphyllum tomentosum*). No local não foi evidenciado a presença de umidade no solo, tratando-se de área seca.

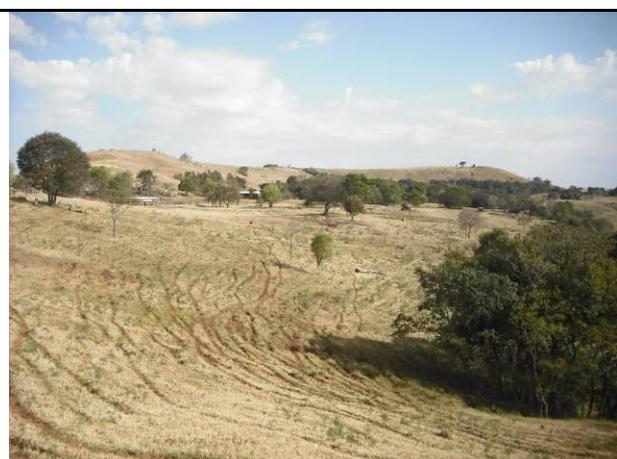
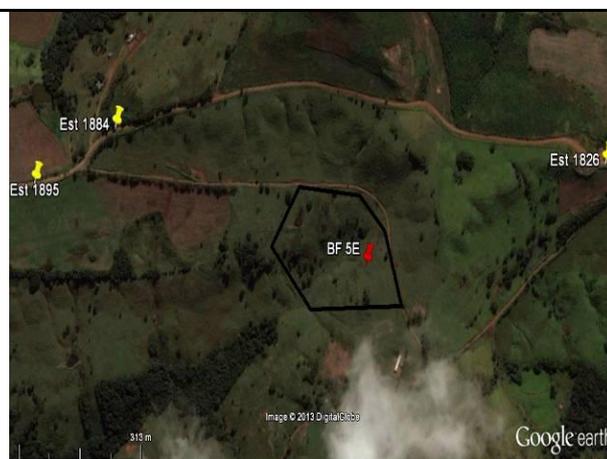
Figura 7.201 (Km 37,1)

Bota Fora 5E (UTM 390023/7264541) – Área passível para implantação de bota fora com vegetação composta por pastagem e árvores isoladas de açoita-cavalo (*Luehea divaricata*), Cambará (*Dasyphyllum tomentosum*) e pequeno bosque de açoita-cavalo (*Luehea divaricata*) e branquilha (*Sebastiania comersoniana*). No local foi evidenciado a presença de laje de rocha basáltica, em que o excesso o de água no período chuvoso pode vir a aflorar no interior do bosque.

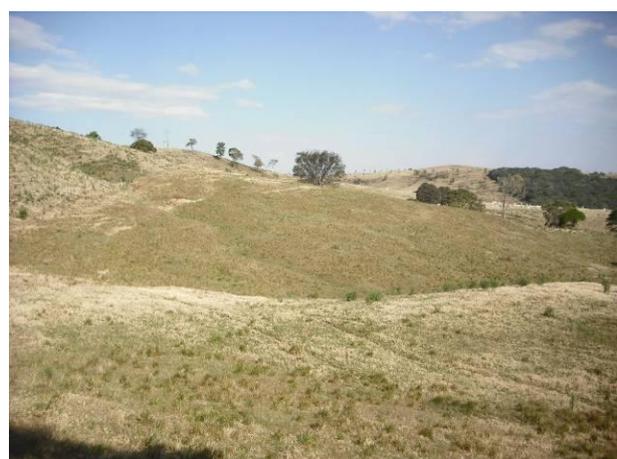
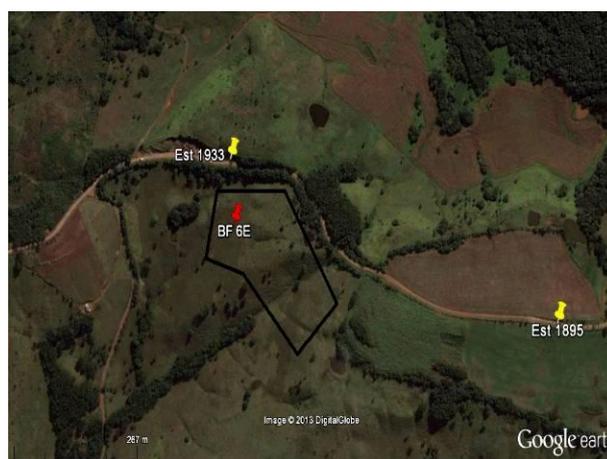
Figura 7.203 (Km 38,7)

Bota Fora 6E (UTM 388031/7265115) – Área passível para implantação de bota fora com vegetação composta por pastagem e árvores isoladas de açoita-cavalo (*Luehea divaricata*), Cambará (*Dasyphyllum tomentosum*). No local foi evidenciado a presença de laje de rocha basáltica, em que o excesso o de água no período chuvoso pode vir a aflorar no encontro dos talwegues, porém não foi evidenciado a presença do branquilha (*Sebastiania comersoniana*), árvore indicadora de ambientes com alta umidade.

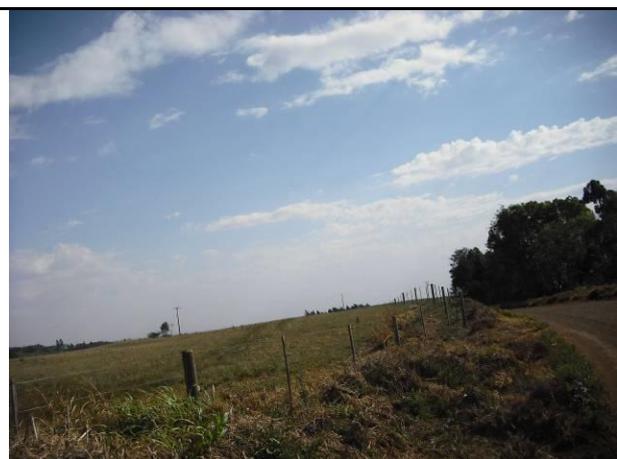
Figura 7.205 (Km 40,6)

Canteiro Lote 2 (UTM 386251/7264865) – Área passível para implantação de bota fora com vegetação composta exclusivamente por pastagem. No local não foi evidenciado a presença de umidade no solo, se tratando de área seca.

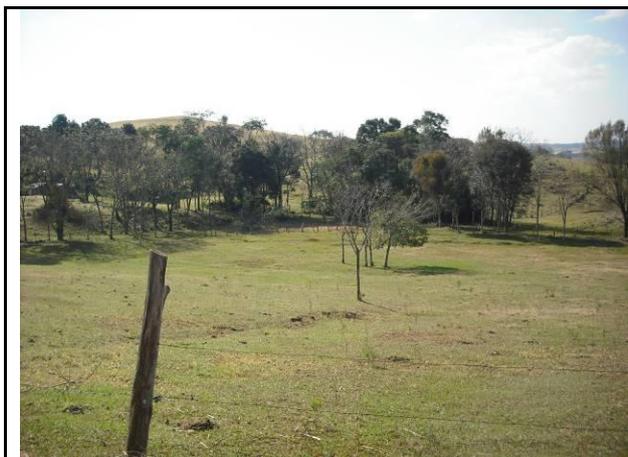
Figura 7.207 (Km 41,3)

Bota Fora 6D (UTM 385715/7265190) – Área passível para implantação de bota fora com vegetação composta por pastagem e árvores isoladas de açoita-cavalo (*Luehea divaricata*), amendoim (*Pterogine nitens*), gurucaia (*Parapiptadenia rigida*) e renque de Eucaliptos na borda da área. No local não foi evidenciado a presença de umidade no solo, se tratando de área seca.

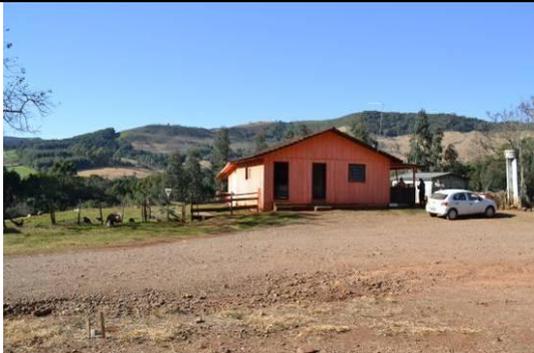
<p>Figura 7.222 (Coord. UTM: 416.204 E / 7.163.861 N) Vista de propriedade comercial de frente à via e situação atual da pavimentação da rodovia.</p>	<p>Figura 7.223 (Coord. UTM: 406.618 E / 7.263.566 N) Presença de animais na pista.</p>

O transporte, portanto, é bastante prejudicado pelas condições atuais da via (Figura 7.222), sendo que o período de deslocamento até o centro de Pitanga é de uma ou duas horas em um trecho de apenas 15 km.

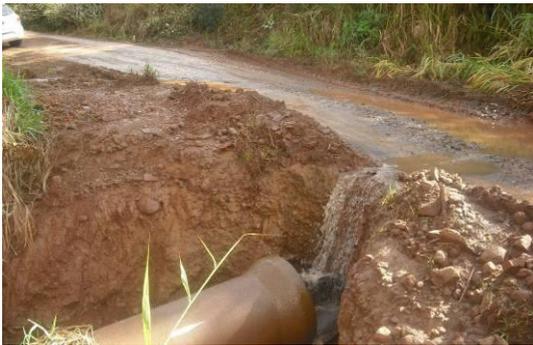
<p>Figura 7.224 (Coord. UTM: 391.819 E / 7.264.618 N) Ponto de alagamento devido à obstrução do sistema de canalização da drenagem.</p>	<p>Figura 7.225 (Coord. UTM: 393.360 E / 7.265.687 N) Ponte sobre o rio Barra Bonita em manutenção pelo DER.</p>

Distrito de Barra Bonita (Trecho entre as coordenadas UTM: 399.888 E / 7.264.588 N a 389.609 E / 7.264.719 N): Este trecho percorre uma pequena comunidade urbana, o distrito de Barra Bonita, pertencente ao município de Pitanga. Neste local os problemas de drenagem da pista sem pavimentação são acentuados durante o período chuvoso, com a ocorrência de alagamentos nos locais de travessias em corpos d'água, principalmente em locais onde ocorre a obstrução do sistema de manilhas sob o aterro da rodovia, conforme ilustra a Figura 7.224.

Os moradores locais relatam a dificuldade de deslocamento para o município de Pitanga quando em períodos de chuva, devido aos alagamentos nos pontos onde ocorre a obstrução do sistema de drenagem em travessias, acarretando na interdição da pista. Tal situação obriga a população utilizar um desvio através dos municípios de Roncador e Iretama até Pitanga, trazendo como consequência o não atendimento de empresas para suprir com mercadorias o comércio local e obrigando os próprios comerciantes ao deslocamento para aquisição dos produtos.

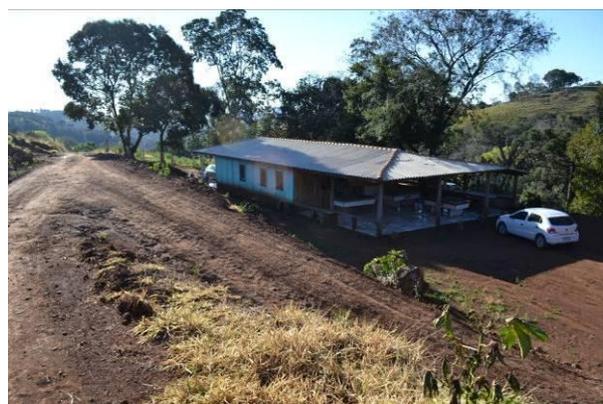
Figura 7.228 (Coord. UTM: 385.280 E / 7.265.704 N) Trecho de correção do traçado da rodovia.

Ao final do trecho em estudo ocorre a última correção importante do traçado da rodovia, aproveitando a existência de uma estrada de acesso a propriedades do entorno (Figura 7.228). Esta correção deve reduzir a distância de percurso em até 1 km. Predominam no local a agricultura familiar (Figura 7.229) e arrendamento para cooperativas, tais como a Coamo e a Roncador Cooperativa.

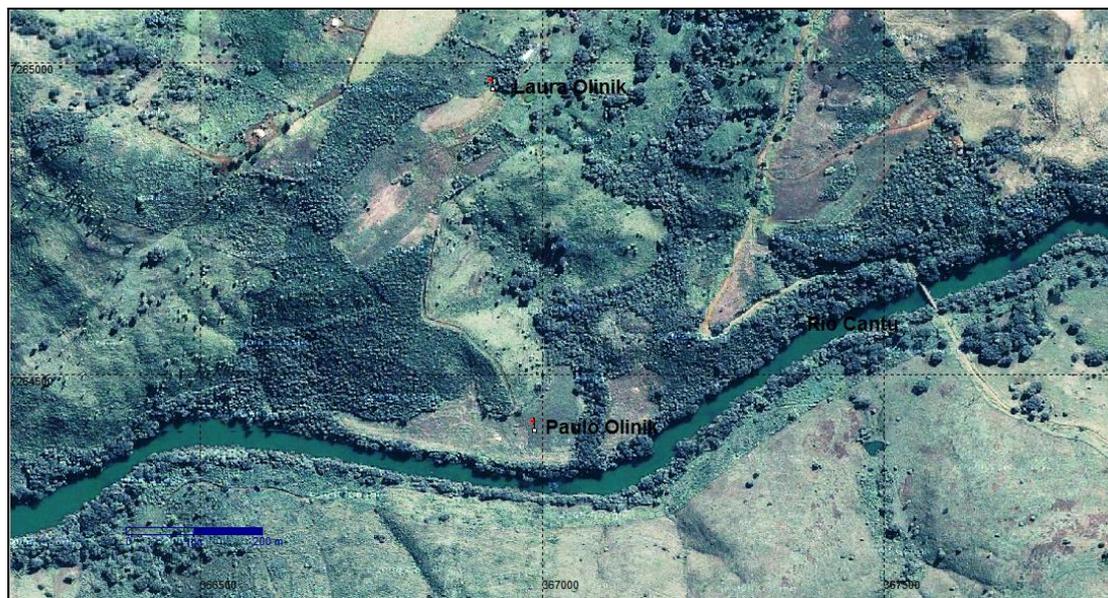
Figura 7.242 Sítios Arqueológicos Localizados no Município de Mato Rico

Foram registrados pela arqueóloga Dra. Claudia Inés Parellada, dois sítios arqueológicos na região de Mato Rico, assim descritos:

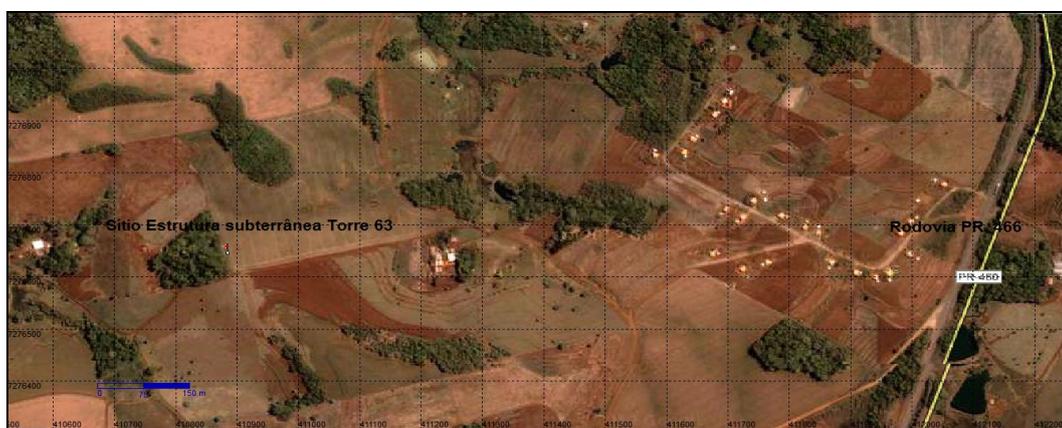
Figura 7.245 – Sítio Arqueológico Estrutura Subterrânea Torre 63
