Avaliação de Imóveis Rurais

Engenheiro Avaliador: Juliano Bernardes

Manual de Obtenção de Terras

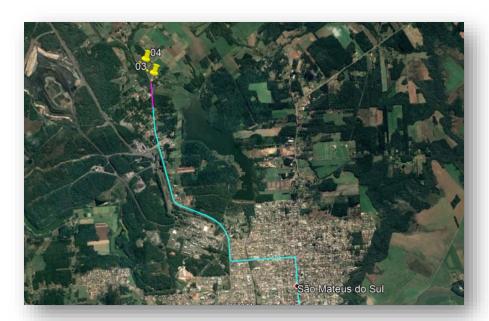
Fator Situação

- Qualidade das estradas de acesso a propriedade;
- Distribuição em porcentagem das classes.

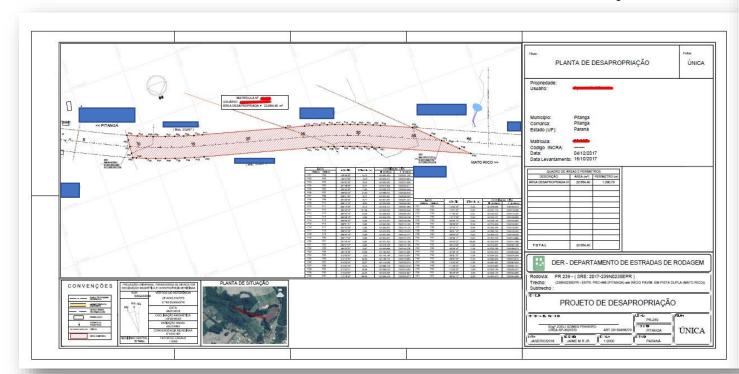
Planta e Memorial Descritivo

Fonte: Obra Pitanga - Mato Rico PR 239

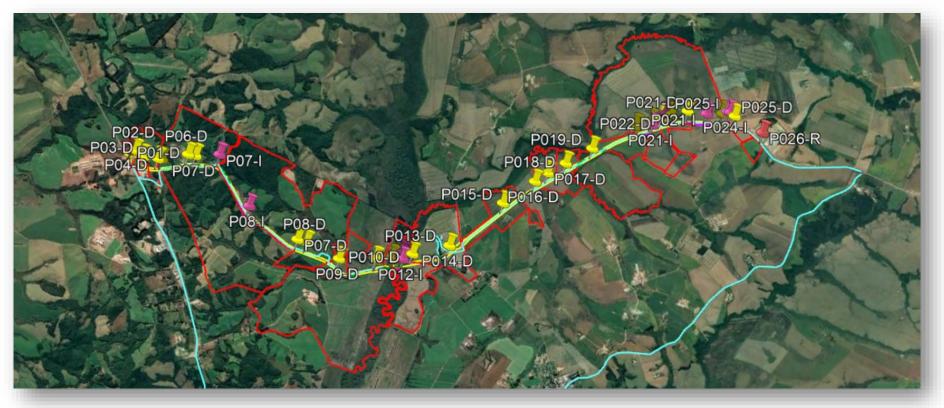
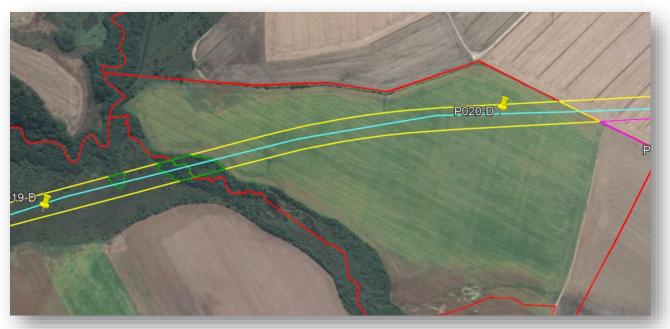
SIG (Sistema de Informação Geográfica)

- Para início das atividades de avaliação organiza-se o SIG da desapropriação geral em questão (Propriedades, áreas afetadas e áreas inaproveitáveis), para planejamento individual e execução do trabalho;

Fonte: Obra Contorno Norte de Castro

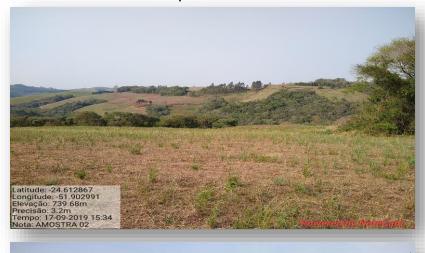
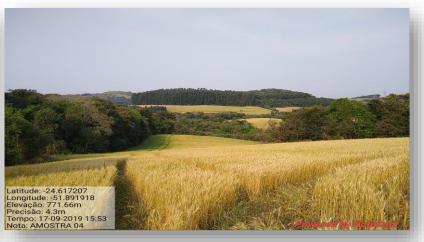
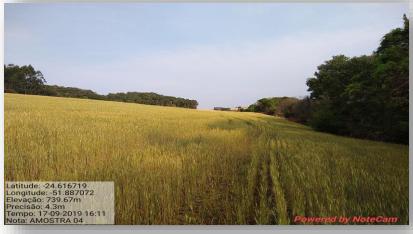
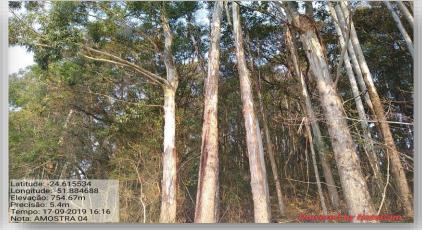
Vistoria de campo:

- Para a vistoria de campo é utilizado, através de arquivos georreferenciados, os perímetros da área total, área afetada e áreas inaproveitáveis individuais;
- Com o auxílio de GPS, as classificações de solo são realizadas dentro dos limites das áreas afetadas;
- Portanto, a avaliação não baseia-se na capacidade de uso do solo do imóvel todo, e sim apenas, na área a ser desapropriada.

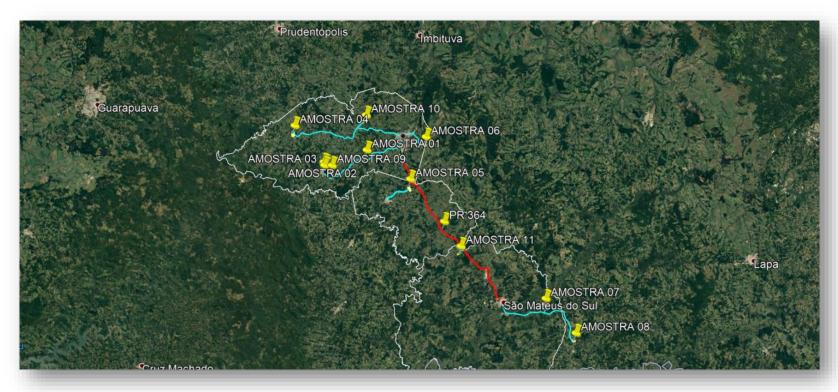
DADOS DE MERCADO

- Todos fatores aplicados na situação paradigma (avaliandas), também é aplicado nas amostras;
- As amostras são coletadas dentro dos limites geográficos dos municípios afetados pela obra, como também possível, de seus vizinhos e demais regiões de mesmas características geopolíticas e de mercado.

Fonte: Obra São Mateus do Sul - Irati PR 364

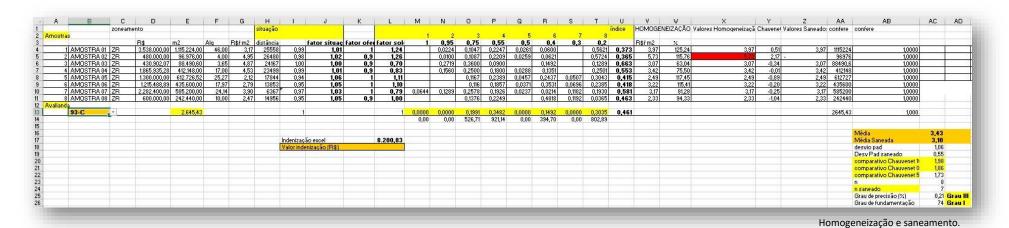
Homogeneização e Saneamento

Para homogeneização considera se como dado de mercado com atributos semelhantes aqueles que em cada um dos fatores, calculados em relação ao bem avaliando, ficaram contidos entre 0,50 e 2,00 para o coeficiente de variação. Eliminando os demais que estão fora desse limite.

Para eliminação de dados discrepantes (saneamento), utiliza se o teste ou critério de Chauvenet.

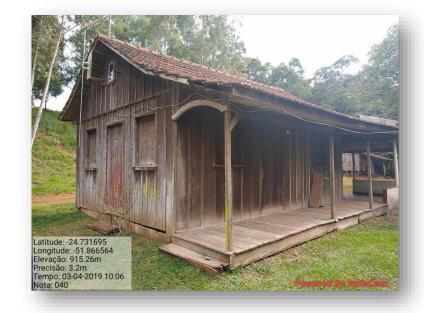
Benfeitorias

Para as avaliações de benfeitorias utiliza se o método de "Quantificação de custos".

Fonte: Obra Pitanga - Mato Rico PR 239
