SECRETARIA DE ESTADO DE INFRAESTRUTURA E LOGÍSTICA  
DEPARTAMENTO DE ESTRADAS DE RODAGEM DO PARANÁ  
DIRETORIA TÉCNICA

**Rodovia:** PR-170/PRC-466

## **PROJETO EXECUTIVO DE ENGENHARIA PARA DUPLICAÇÃO E RESTAURAÇÃO**

### **Volume 3A – Estudos Geotécnicos**

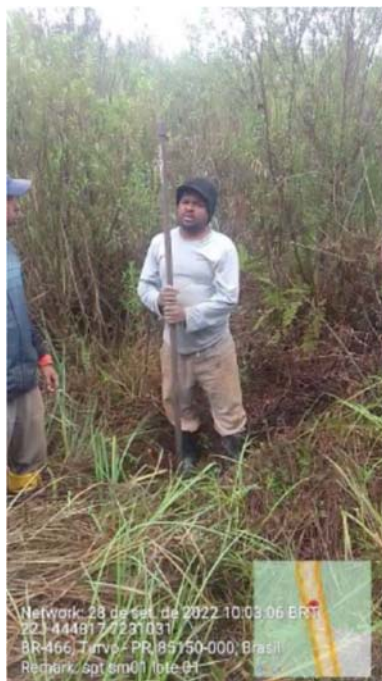
Furo SPT SM-01 – impenetrável à cavadeira durante abertura do furo para instalação do revestimento  
UTM 444317 / 7231031

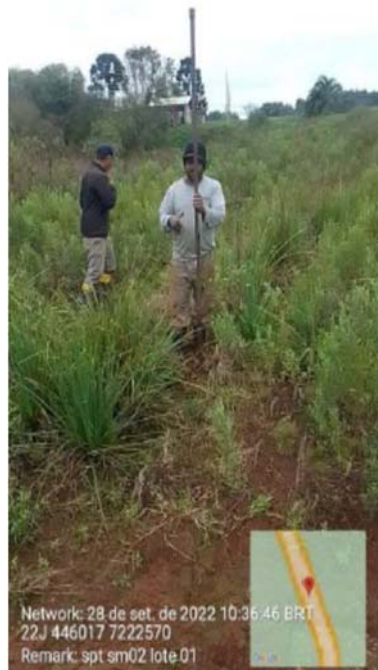
Furo SPT SM-02 – impenetrável à cavadeira durante abertura do furo para instalação do revestimento  
UTM 446017 / 7222570

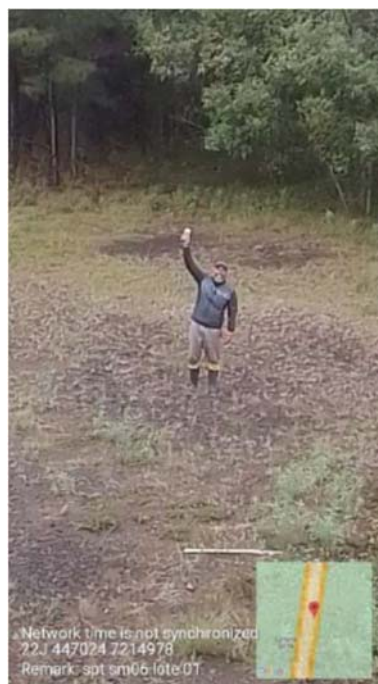
Furo SPT SM-06 – topo rochoso em superfície após o recuo do NA (acúmulo de águas de chuva)  
UTM 447024 / 7214978

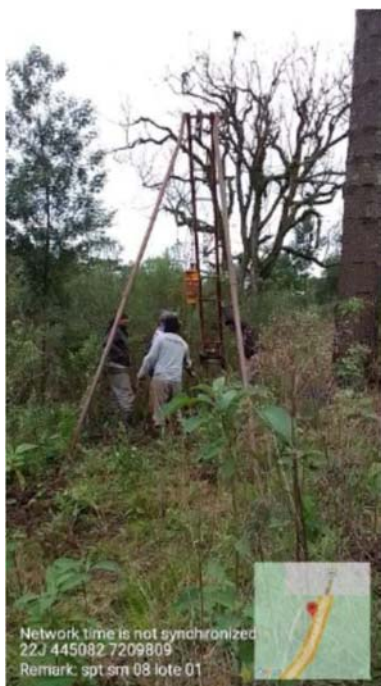
Furo SPT SM-07 – material de saia de aterro sobre camada delgada de solo mole  
 UTM 445082 / 7209809

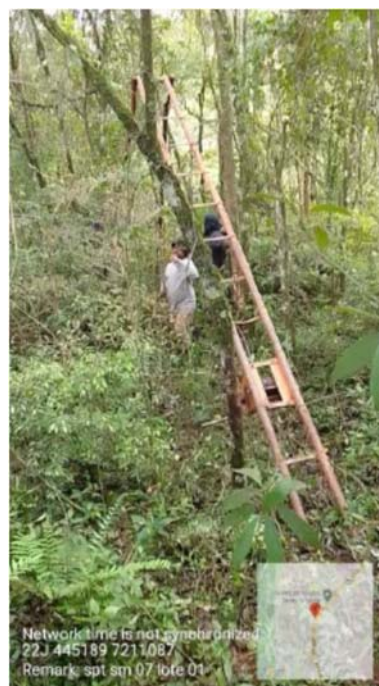
Furo SPT SM-08 – ambiente brejoso com ocorrência de camada espessa de material mole (turfa e argila)  
 UTM 445189 / 7211089

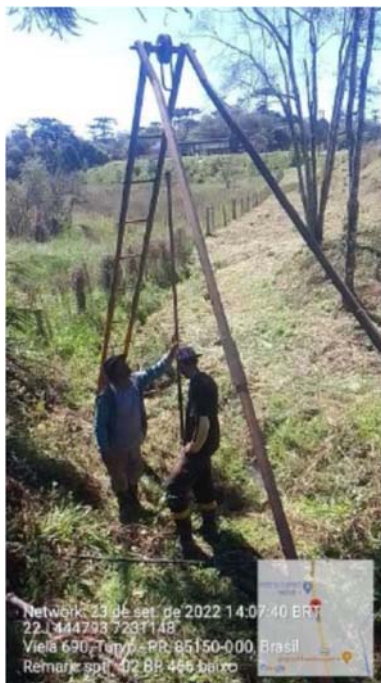
Furo SPT B-02 – material de saia de aterro sobre camada delgada de solo mole  
UTM 444793 / 7231148

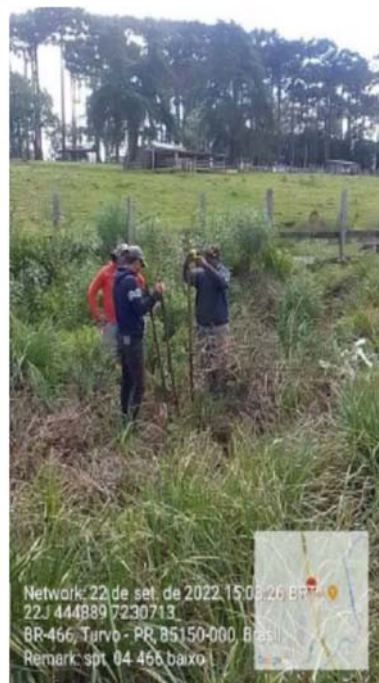
Furo SPT B-04 – ambiente brejoso assente diretamente sobre rocha  
UTM 444889 / 7230713

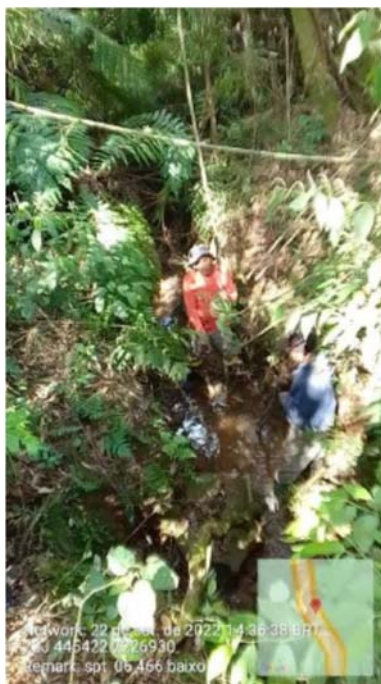
Furo SPT B-06 – rocha aflorante na vala de escoamento junto à boca do bueiro existente  
UTM 445422 / 7226930

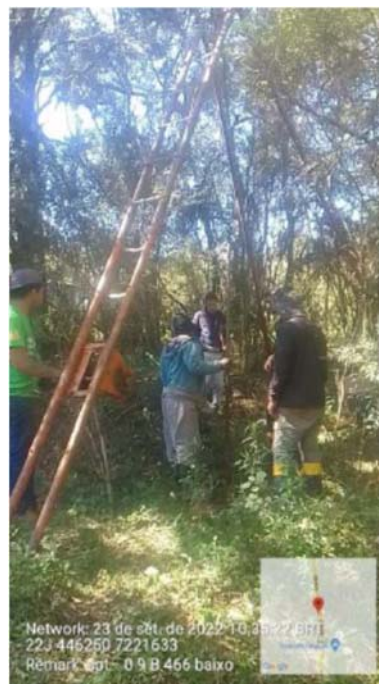
Furo SPT B-09 – ambiente brejoso com ocorrência de camada delgada de material mole (argila)  
UTM 446250 / 7221633

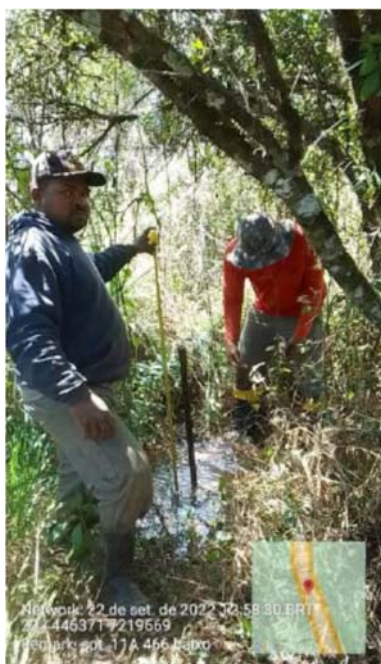
Furo SPT B-11 – ambiente brejoso com ocorrência de camada delgada de material mole (turfa)  
UTM 446371 / 7219669

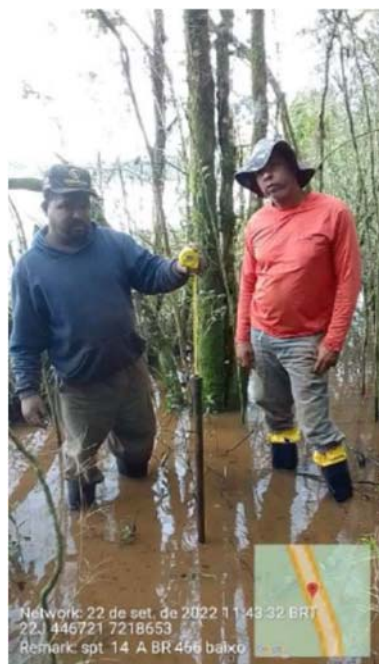
Furo SPT B-14 – ambiente brejoso com ocorrência de camada delgada de material mole (turfa)  
UTM 446721 / 7218653

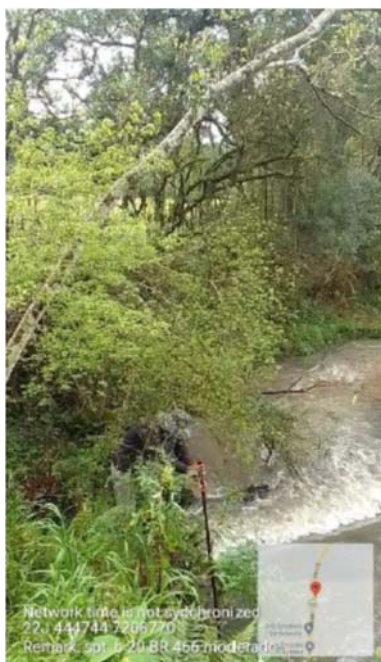
Furo SPT B-20 – rocha aflorante na vala de escoamento junto à boca do bueiro existente  
UTM 444744 / 7208770

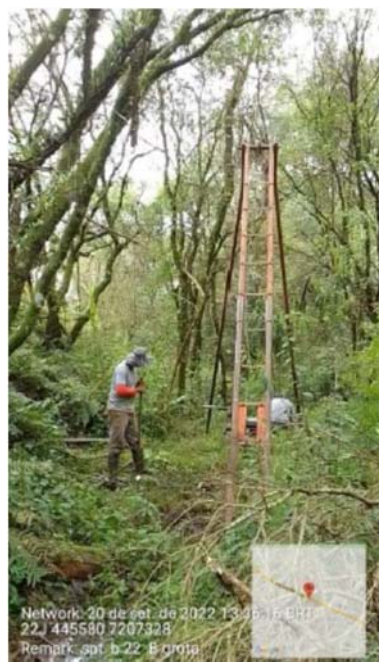
Furo SPT B-22 – ambiente brejoso com ocorrência de camada delgada de material mole (turfa)  
UTM 445580 / 7207328

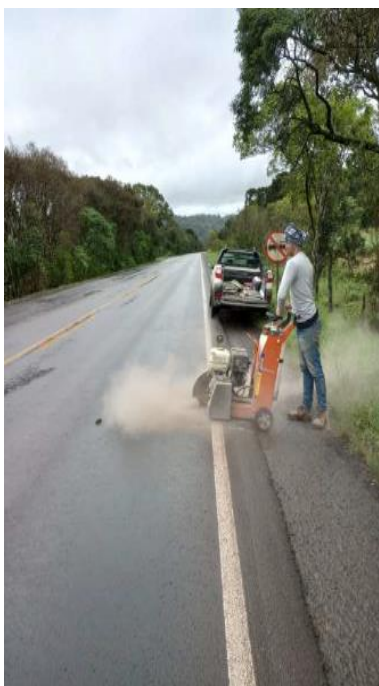
Recorte do pavimento com serra *clipper* sobre a trilha de rodas para abertura de cava

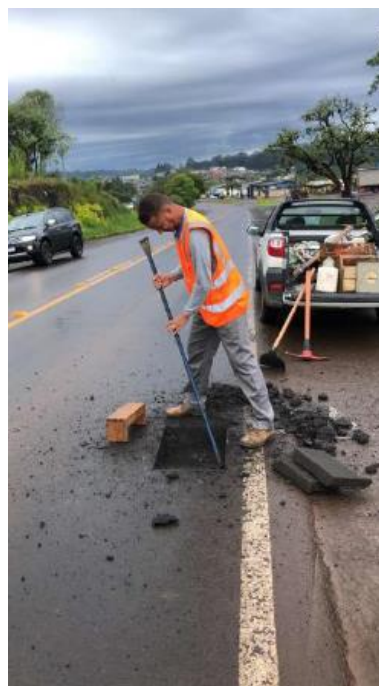
Remoção do revestimento após recorte para exposição da camada de base

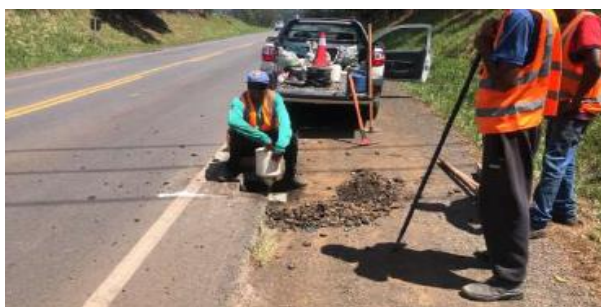
Ensaio de densidade *in-situ* da base em cava aberta no bordo da pista de rolamento

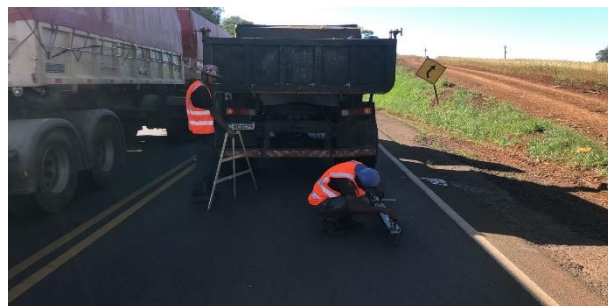
Levantamentos deflectométricos com medição de deflexão inicial com apoio de viga Benkelman
