CONSORCIO
PONTE
BRASIL
PARAGUAI
UNICA - MPB - RMG

BOLETIM
INFORMATIVO

MAIO
2023

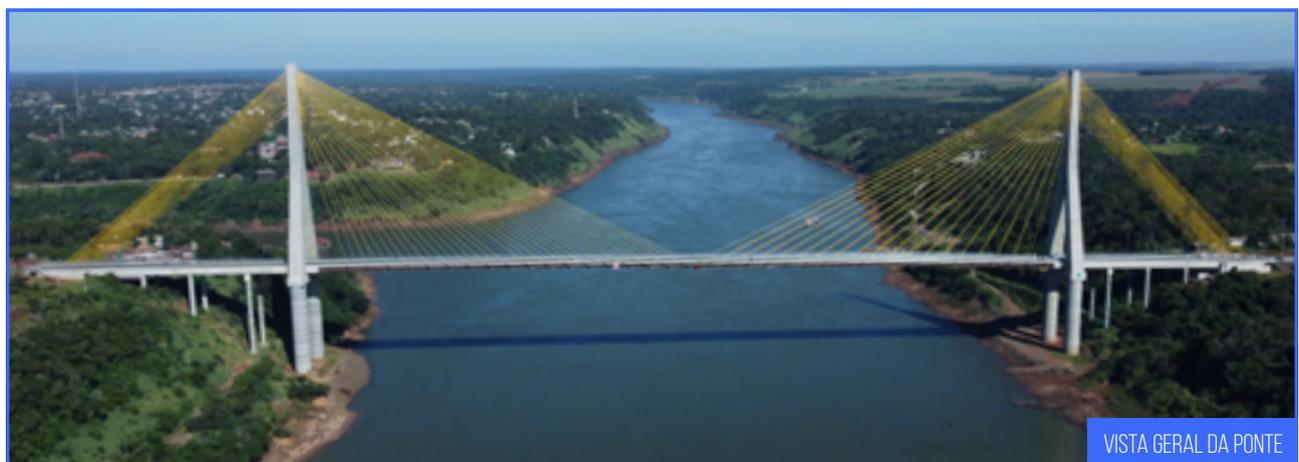
VISTA GERAL DA PONTE

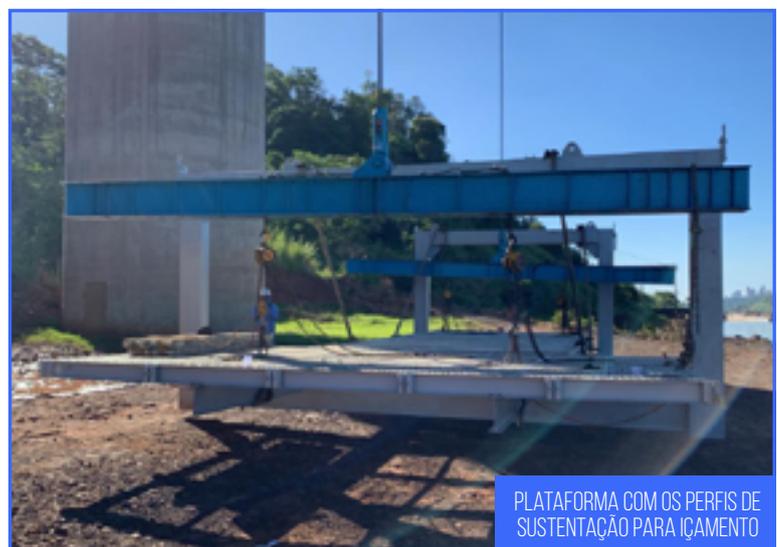
PLATAFORMA COM OS PERFIS DE SUSTENTAÇÃO PARA IÇAMENTO

Ainda no presente mês, chegou no canteiro de obras as peças que compõem as duas Plataformas de Inspeção e Manutenção, após a realização da pré-montagem, deu-se início ao içamento, através de macacos hidráulicos e perfis de sustentação, a operação levou cerca de 5 horas para atingir aproximadamente 60 metros de altura alcançando a parte inferior. A movimentação dos carros serão feitas por meio de troles mecânicos (roldanas) nos 470 metros do trecho estaiado.

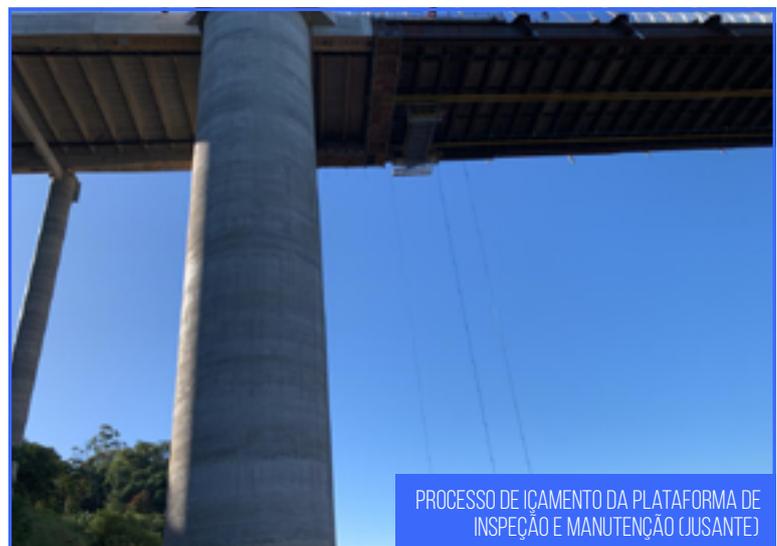
PROCESSO DE IÇAMENTO DA PLATAFORMA DE INSPEÇÃO E MANUTENÇÃO (JUSANTE)

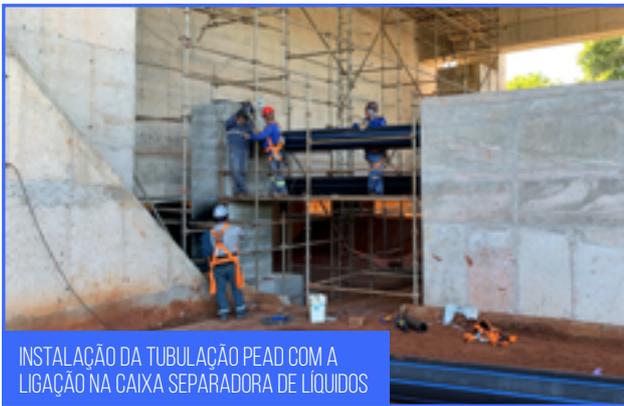
INSTALAÇÃO DA TUBULAÇÃO PEAD COM A LIGAÇÃO NA CAIXA SEPARADORA DE LÍQUIDOS

O sistema de drenagem está na última etapa de execução, que é a ligação da tubulação PEAD com a Caixa Separadora de Líquidos.

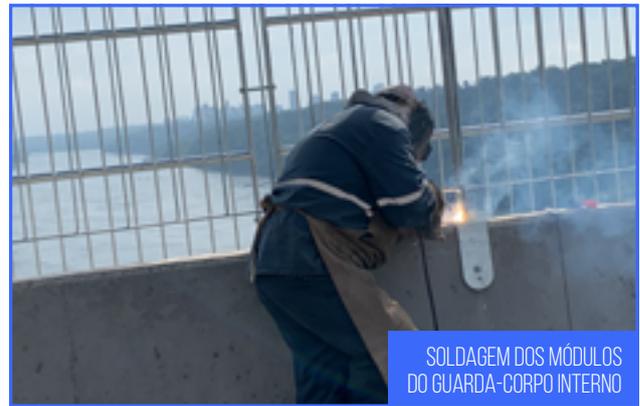
SOLDAGEM DOS MÓDULOS DO GUARDA-CORPO INTERNO

Os serviços dos módulos dos guarda-corpos estão sendo finalizados, faltando apenas a conclusão dos acabamentos.

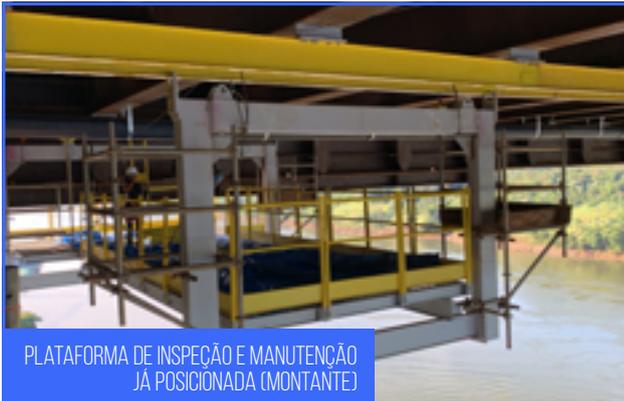
PLATAFORMA DE INSPEÇÃO E MANUTENÇÃO JÁ POSICIONADA (MONTANTE)

Está será a primeira Obra de Arte Especial (OAE) no Brasil que terá estes dispositivos, para inspeções e manutenções periódicas.

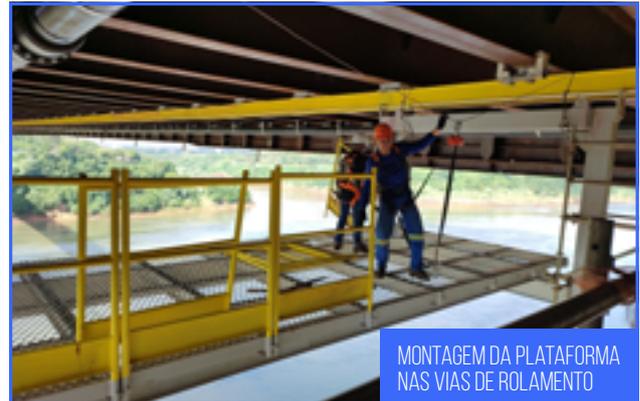
MONTAGEM DA PLATAFORMA NAS VIAS DE ROLAMENTO

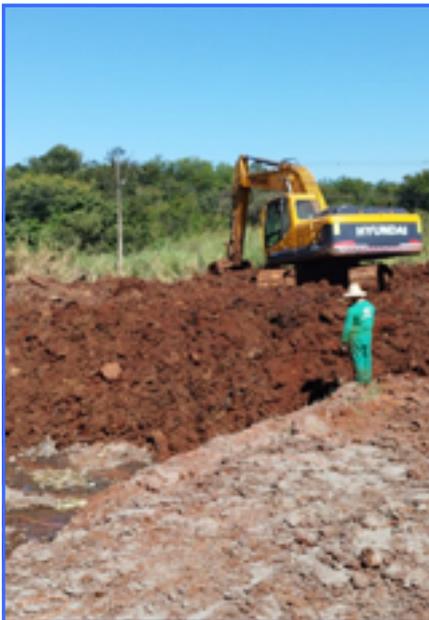
No mês de Maio de 2023, prosseguiu-se os serviços de terraplanagem, concentrados no segmento da estaca 200 da linha geral, com perfuração e detonação para execução de canal de drenagem. Estes serviços contemplam: Limpeza, perfuração, proteção, detonação, escavação, carga e transporte de material.

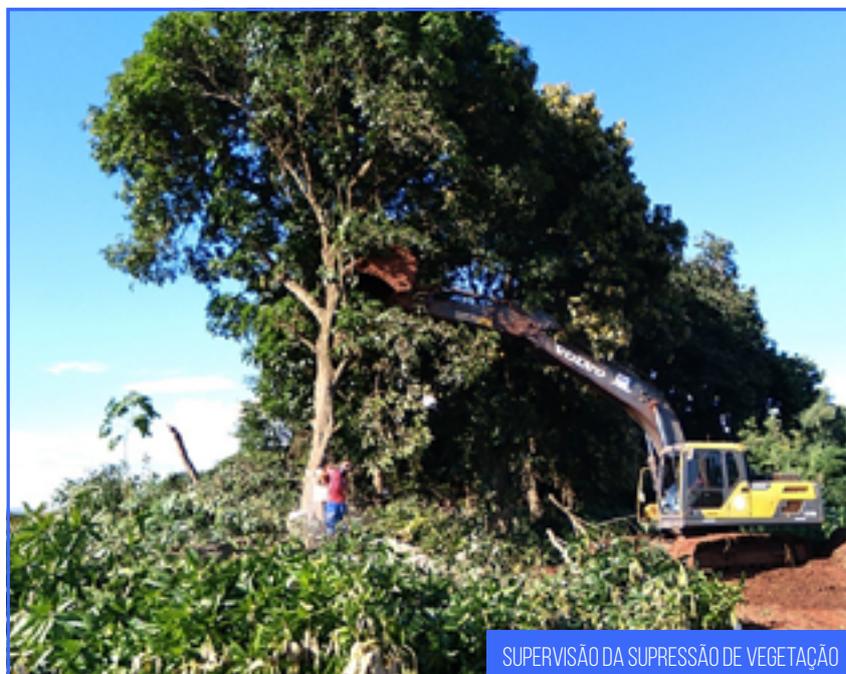
SUPERVISÃO DA SUPRESSÃO DE VEGETAÇÃO

O acompanhamento do procedimento é realizado minuciosamente em todo o trajeto de supressão a fim de monitorar as áreas suprimidas zelando o cumprimento das especificações técnicas e do projeto de engenharia.
